IRISGARRITASUN PLANAREN 2. ALDAKETA
2ª MODIFICACIÓN DEL PLAN DE ACCESIBILIDAD

2014ko abendua - Diciembre 2014

GARRAIOAREN JARDUKETA PLANA
PLAN DE ACTUACION EN EL TRANSPORTE

5. PLAN DE ACTUACIÓN EN EL TRANSPORTE

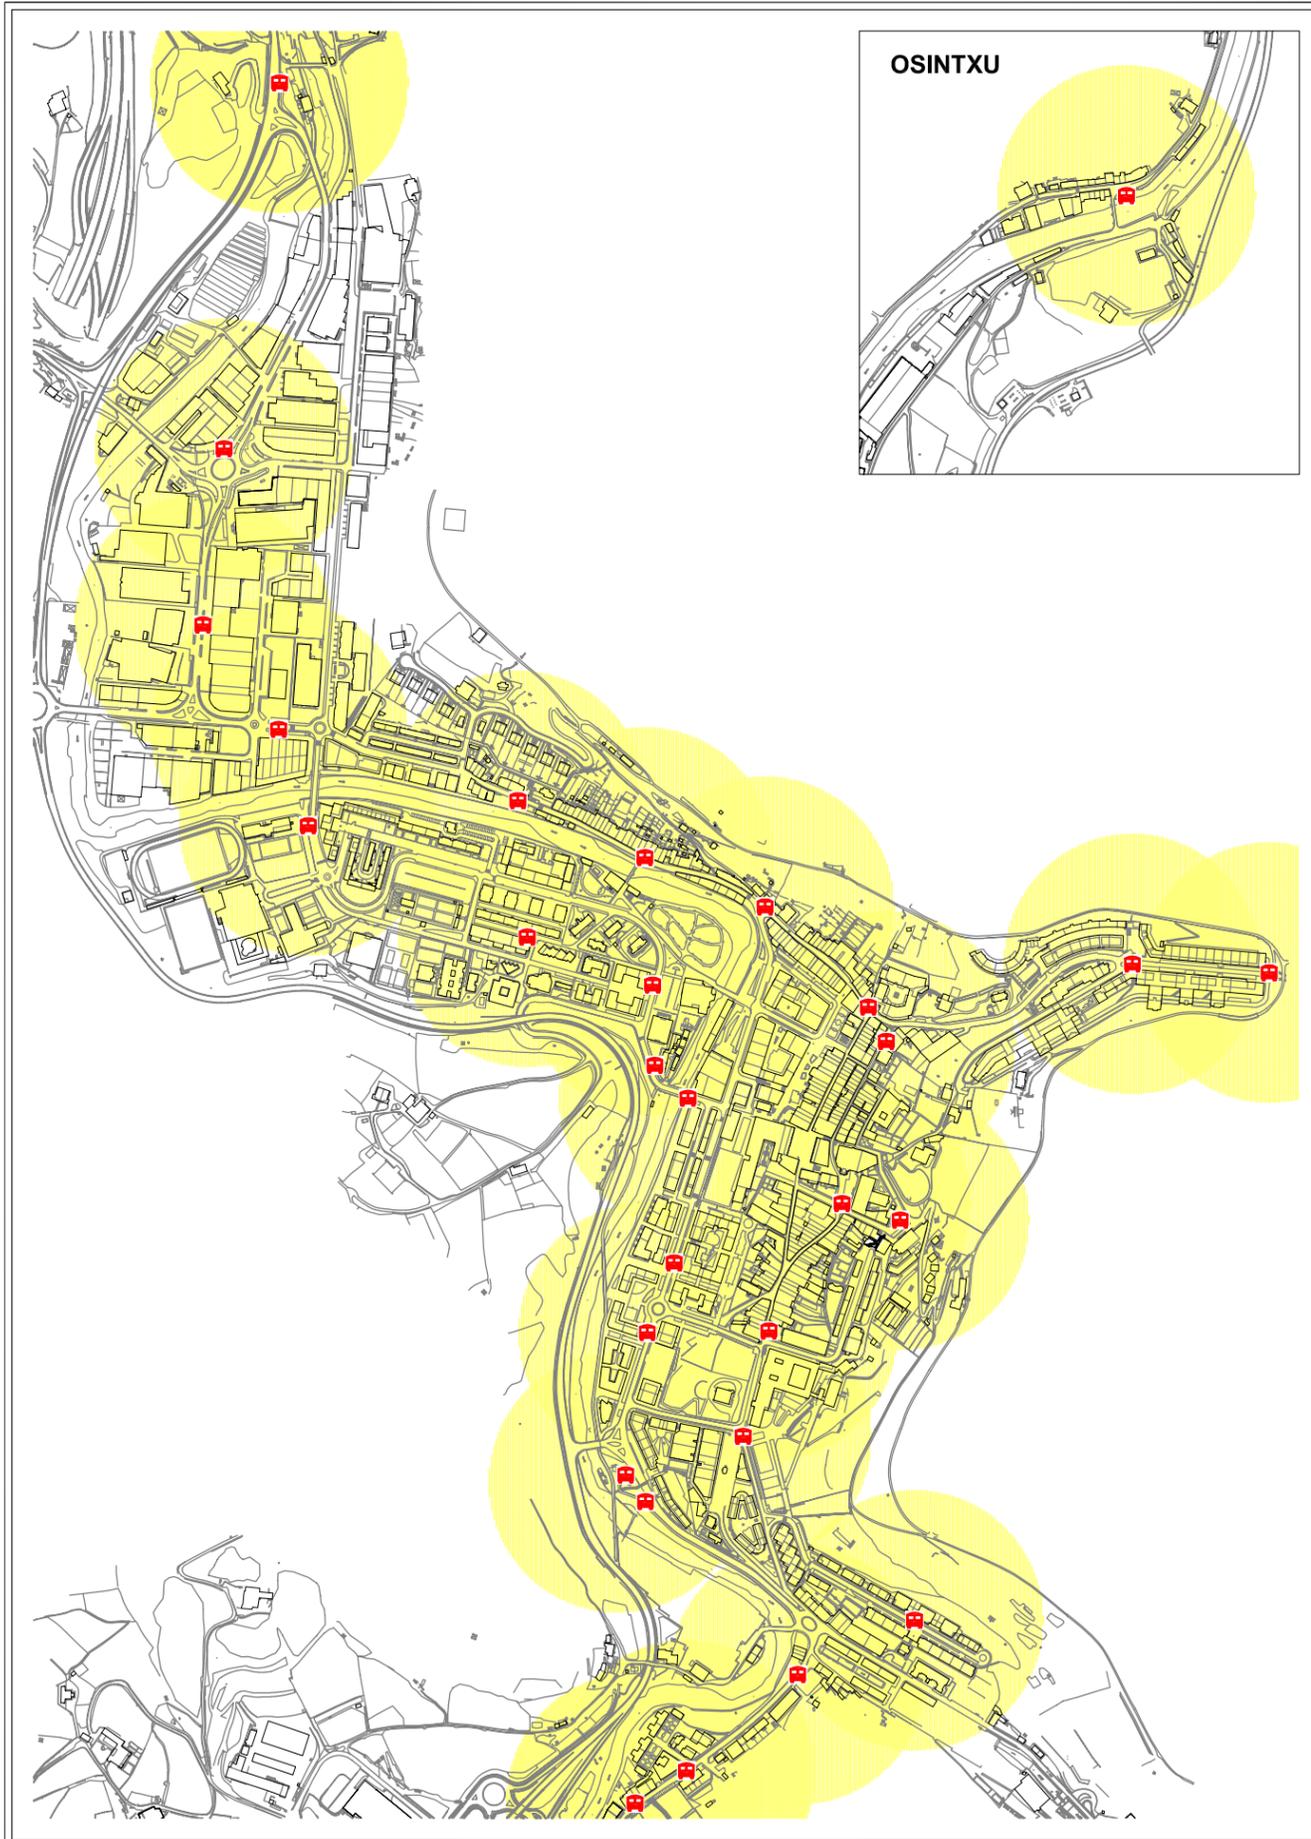
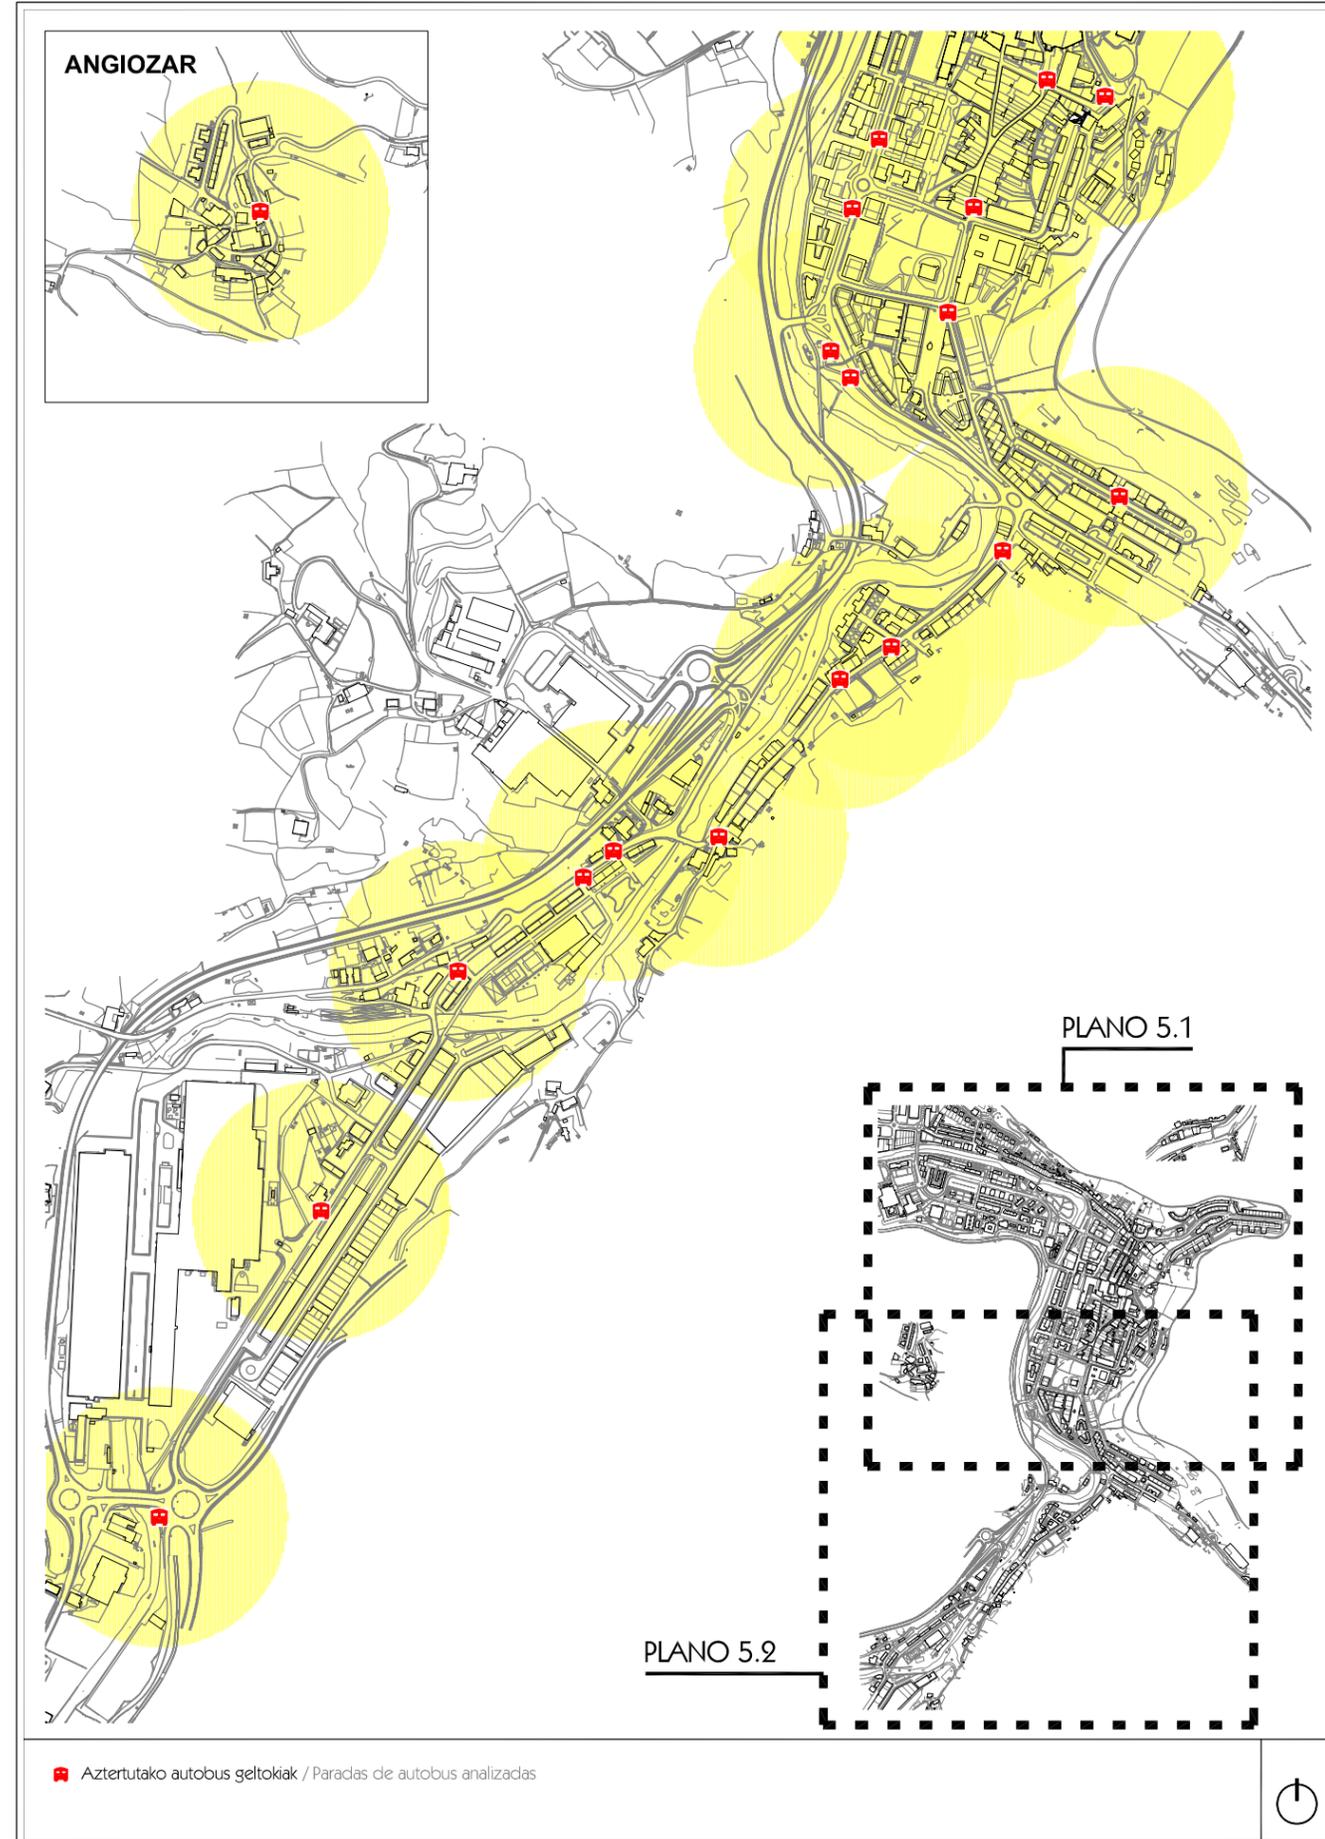
5.1 Autobus geltokien eragin-eremua / Zona de influencia de paradas de autobús

En un plano se representan las diferentes paradas de autobús estudiadas y el detalle del área de influencia del transporte público. Se considera como área de influencia establecida para paradas de autobús un radio de 200 m.

Como se aprecia en el plano prácticamente la totalidad del ámbito urbano analizado queda incluido dentro del área de influencia de las paradas, por lo que no se propone ninguna intervención en cuanto a reubicación de las paradas existentes, ni a instalación de nuevas paradas, considerándose correctas las actuales. Sí está en estudio la construcción de una nueva marquesina con un diseño que respete las condiciones de accesibilidad en la plaza de Oxirondo enfrentada a la existente frente al edificio nº 4, en sustitución de la existente frente al nº 9 de Katabia kalea.

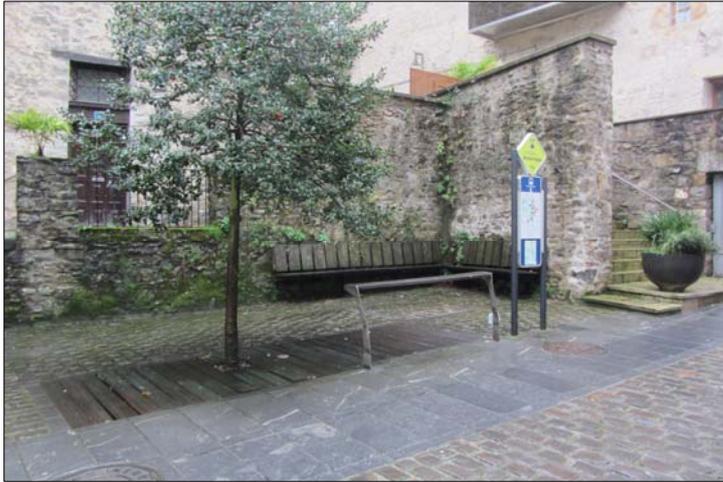
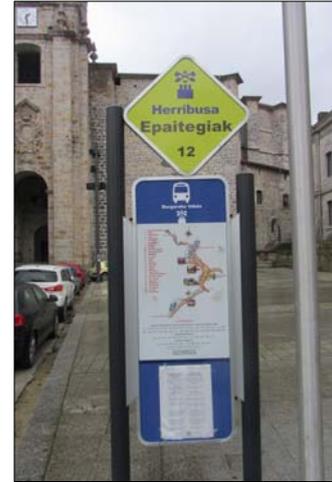
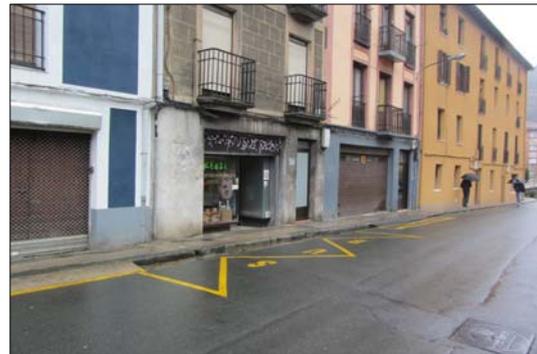
Con posterioridad al año 2007, año del Plan anterior, se ha instalado una línea urbana (HERRIBUSA) que conecta los diferentes barrios del municipio y que cuenta con 29 paradas, 30 si incluimos la del barrio Angiozar. Algunas de ellas existían anteriormente, pero otras son de reciente ubicación. Exceptuando cuatro paradas (Mizpirualde Egoitza, Martokoa 2 dirección rotonda de Ibarra, Ibargarai y Angiozar) todas las paradas constan de un poste visible y están correctamente señalizadas.

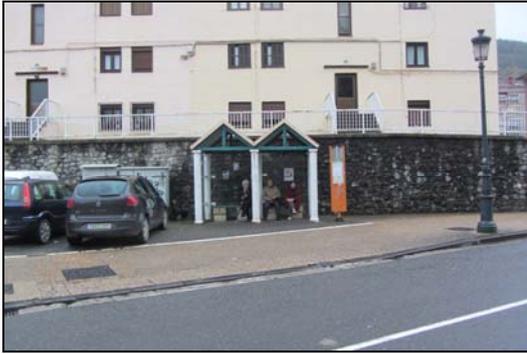
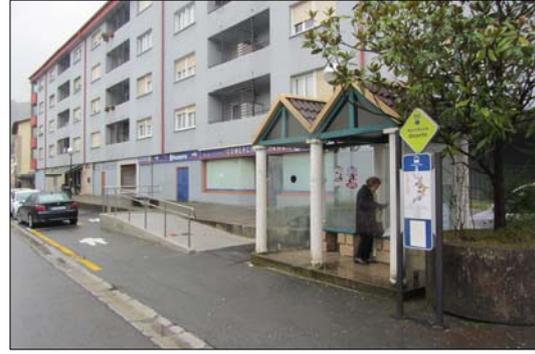
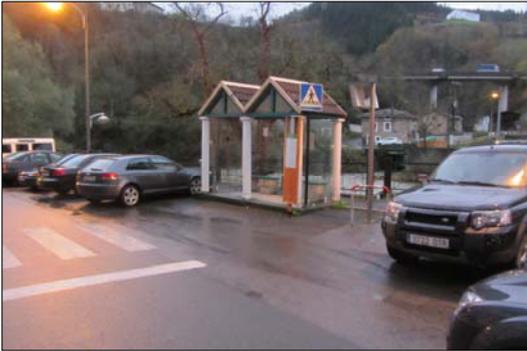
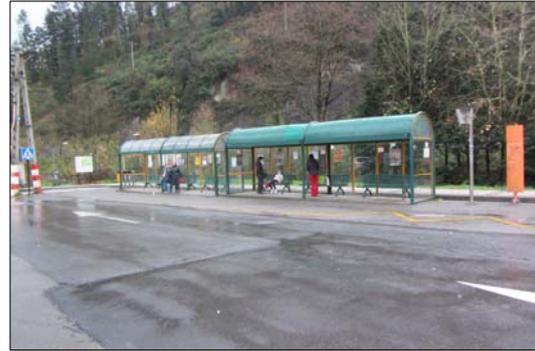
Por otra parte, existen más paradas que abarcan líneas interurbanas. Algunas están situadas dentro del entorno urbano (Mercado y Bus Geltokia) y otras a las afueras del municipio (Mekolalde, Zubiberri, Toki Eder y Osintxu), y todas ellas están señalizadas mediante marquesina. Cabe decir que, en general, y a pesar de las particularidades presentes en cada parada, los principales problemas detectados corresponden a la inexistencia de señalización adaptada en las paradas y a la falta de asientos adaptados en el interior de las marquesinas.

Pero sobre todo destaca que el acceso a las marquesinas y los espacios interiores de las mismas, tal como se comenta en el Plan de Accesibilidad del 2007, impiden el radio de giro, por lo que estas marquesinas se consideran inaccesibles. También destaca el problema de la situación de las aceras en las que se sitúan algunas de las paradas, y que hay que ensanchar o reconstruir para acceder a las mismas.

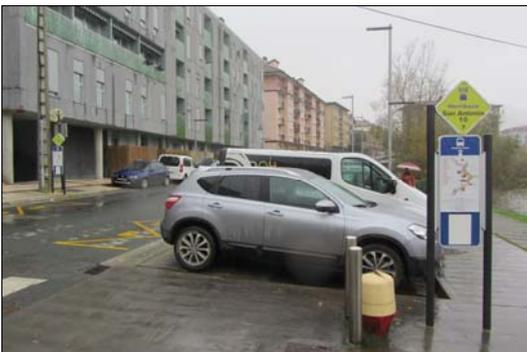
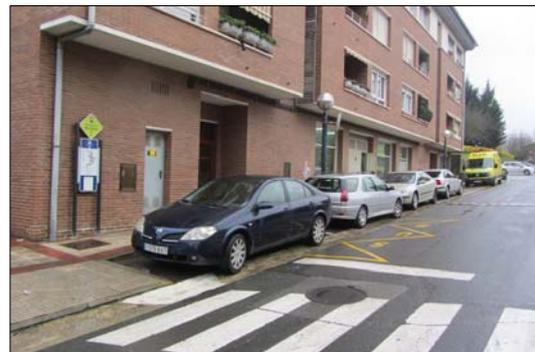
Por último, destacar que en el municipio de Bergara no hay ninguna parada que disponga de plataforma de acceso al autobús, aunque se hayan detectado dificultades por parte de los usuarios para acceder a ellas desde la acera.

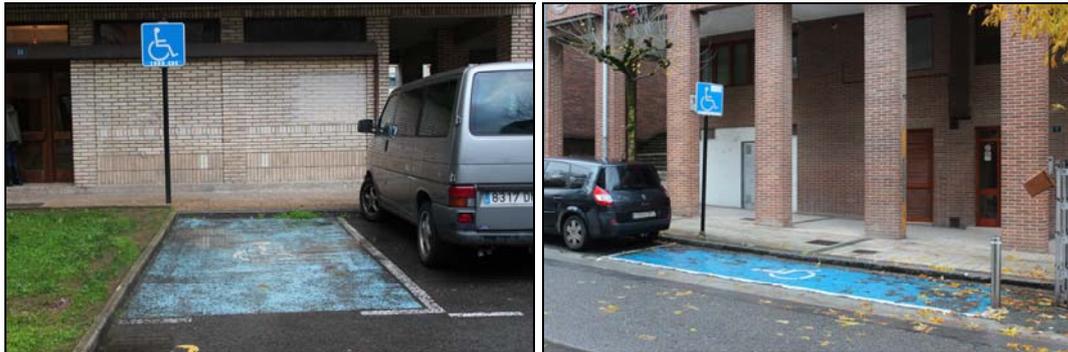
En la mayoría de los casos, las medidas de las plazas son insuficientes y no cumplen lo establecido en la normativa. Y también destaca en algunos casos la necesidad de crear rebajes en las aceras circundantes que garanticen el acceso a las plazas de aparcamiento.

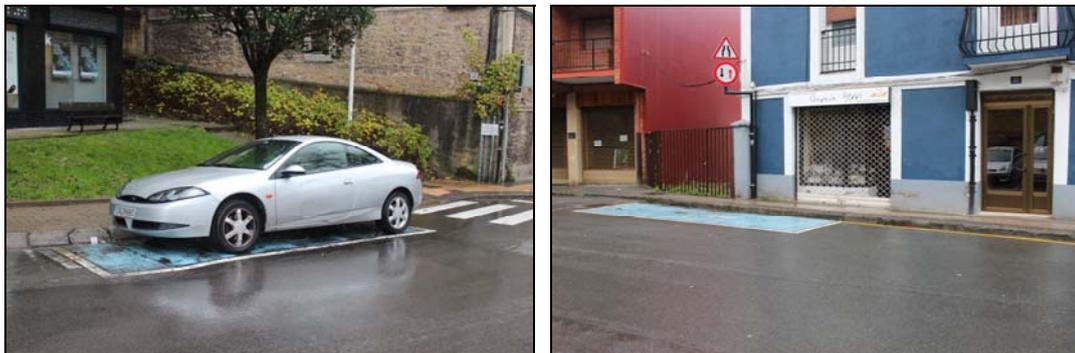
Por otra parte algunas plazas de aparcamiento reservado para personas con problemas de movilidad no están provistos de la señalización del símbolo internacional de accesibilidad, con lo que no se permite la detección de las plazas a larga distancia.

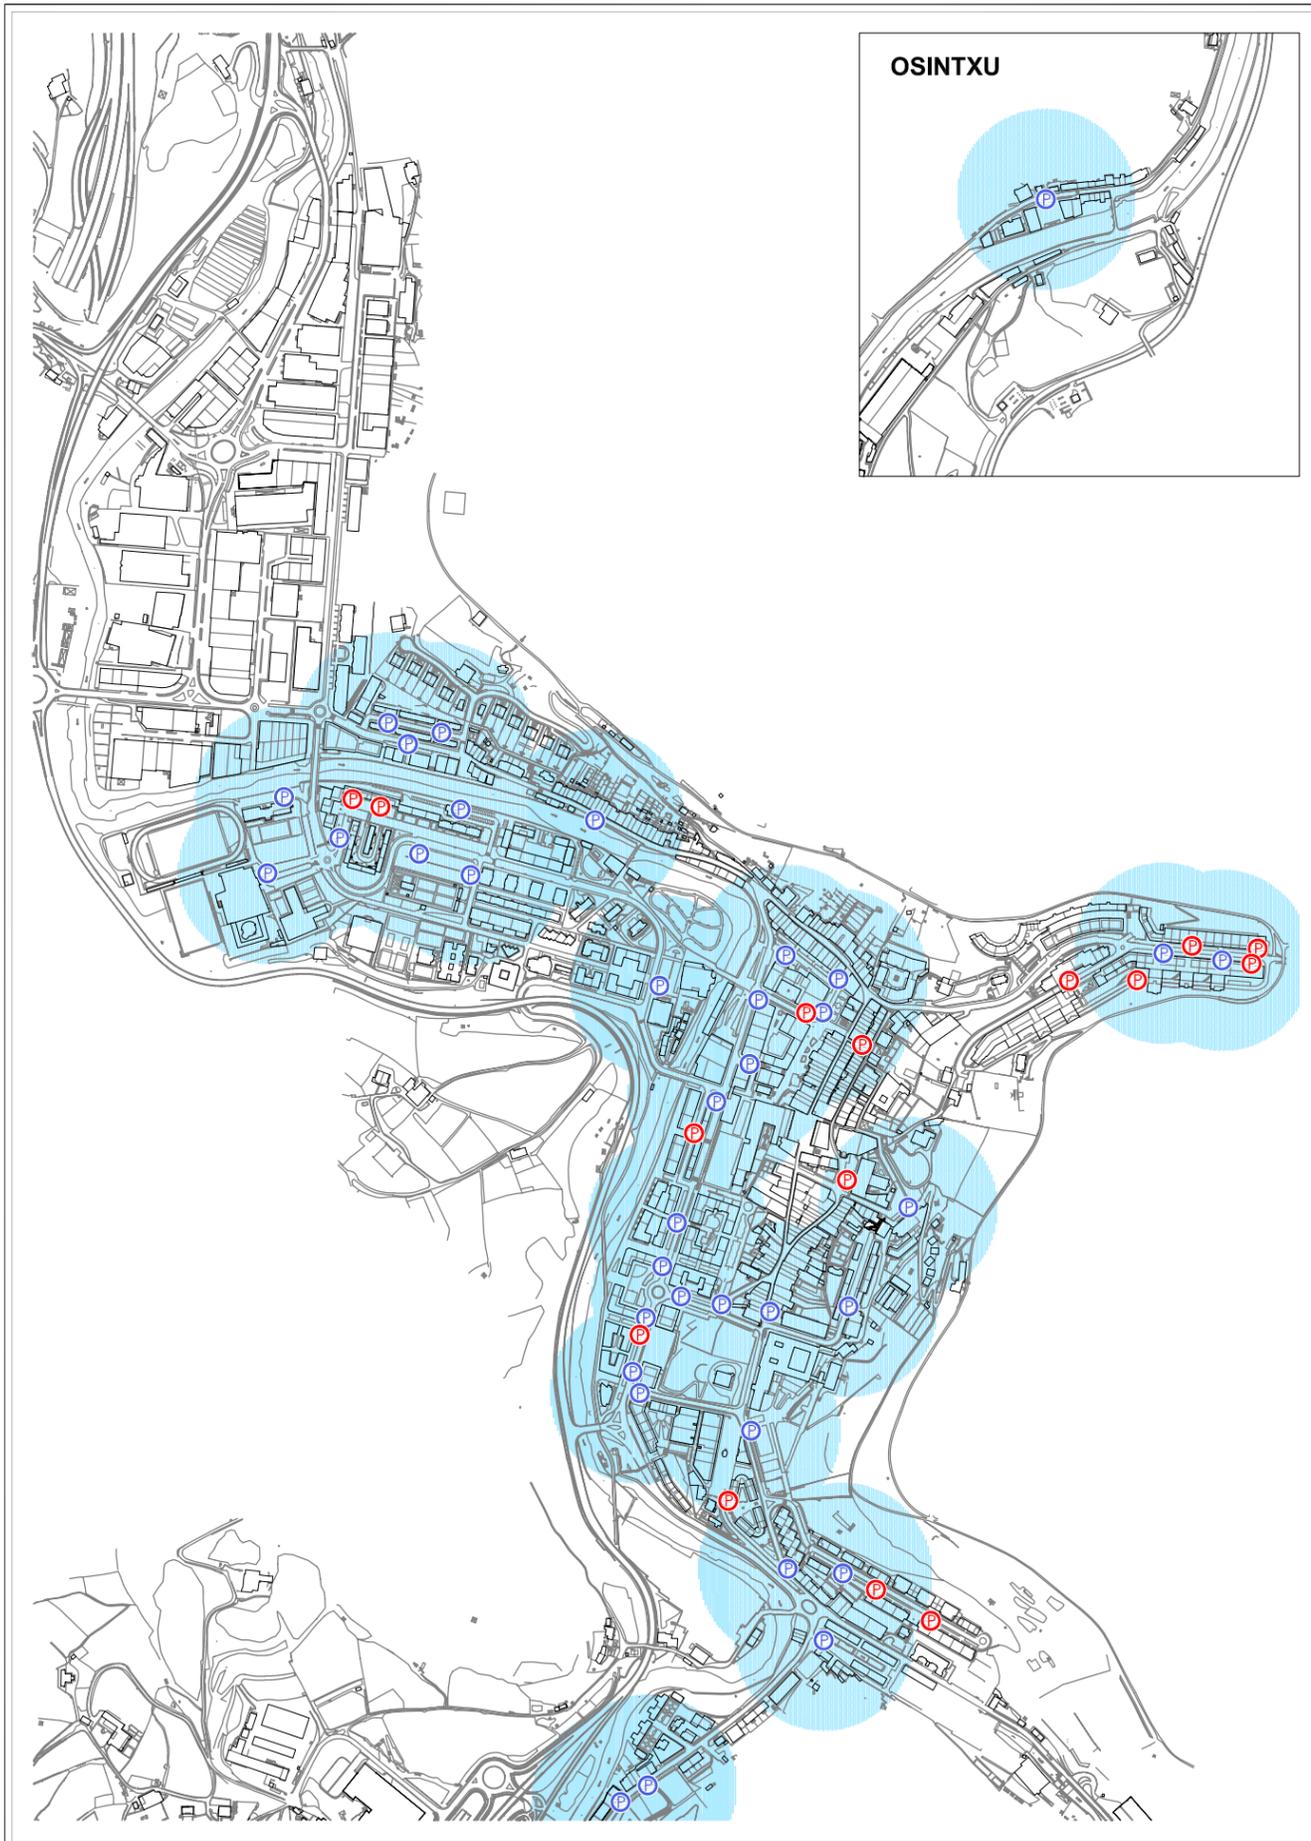
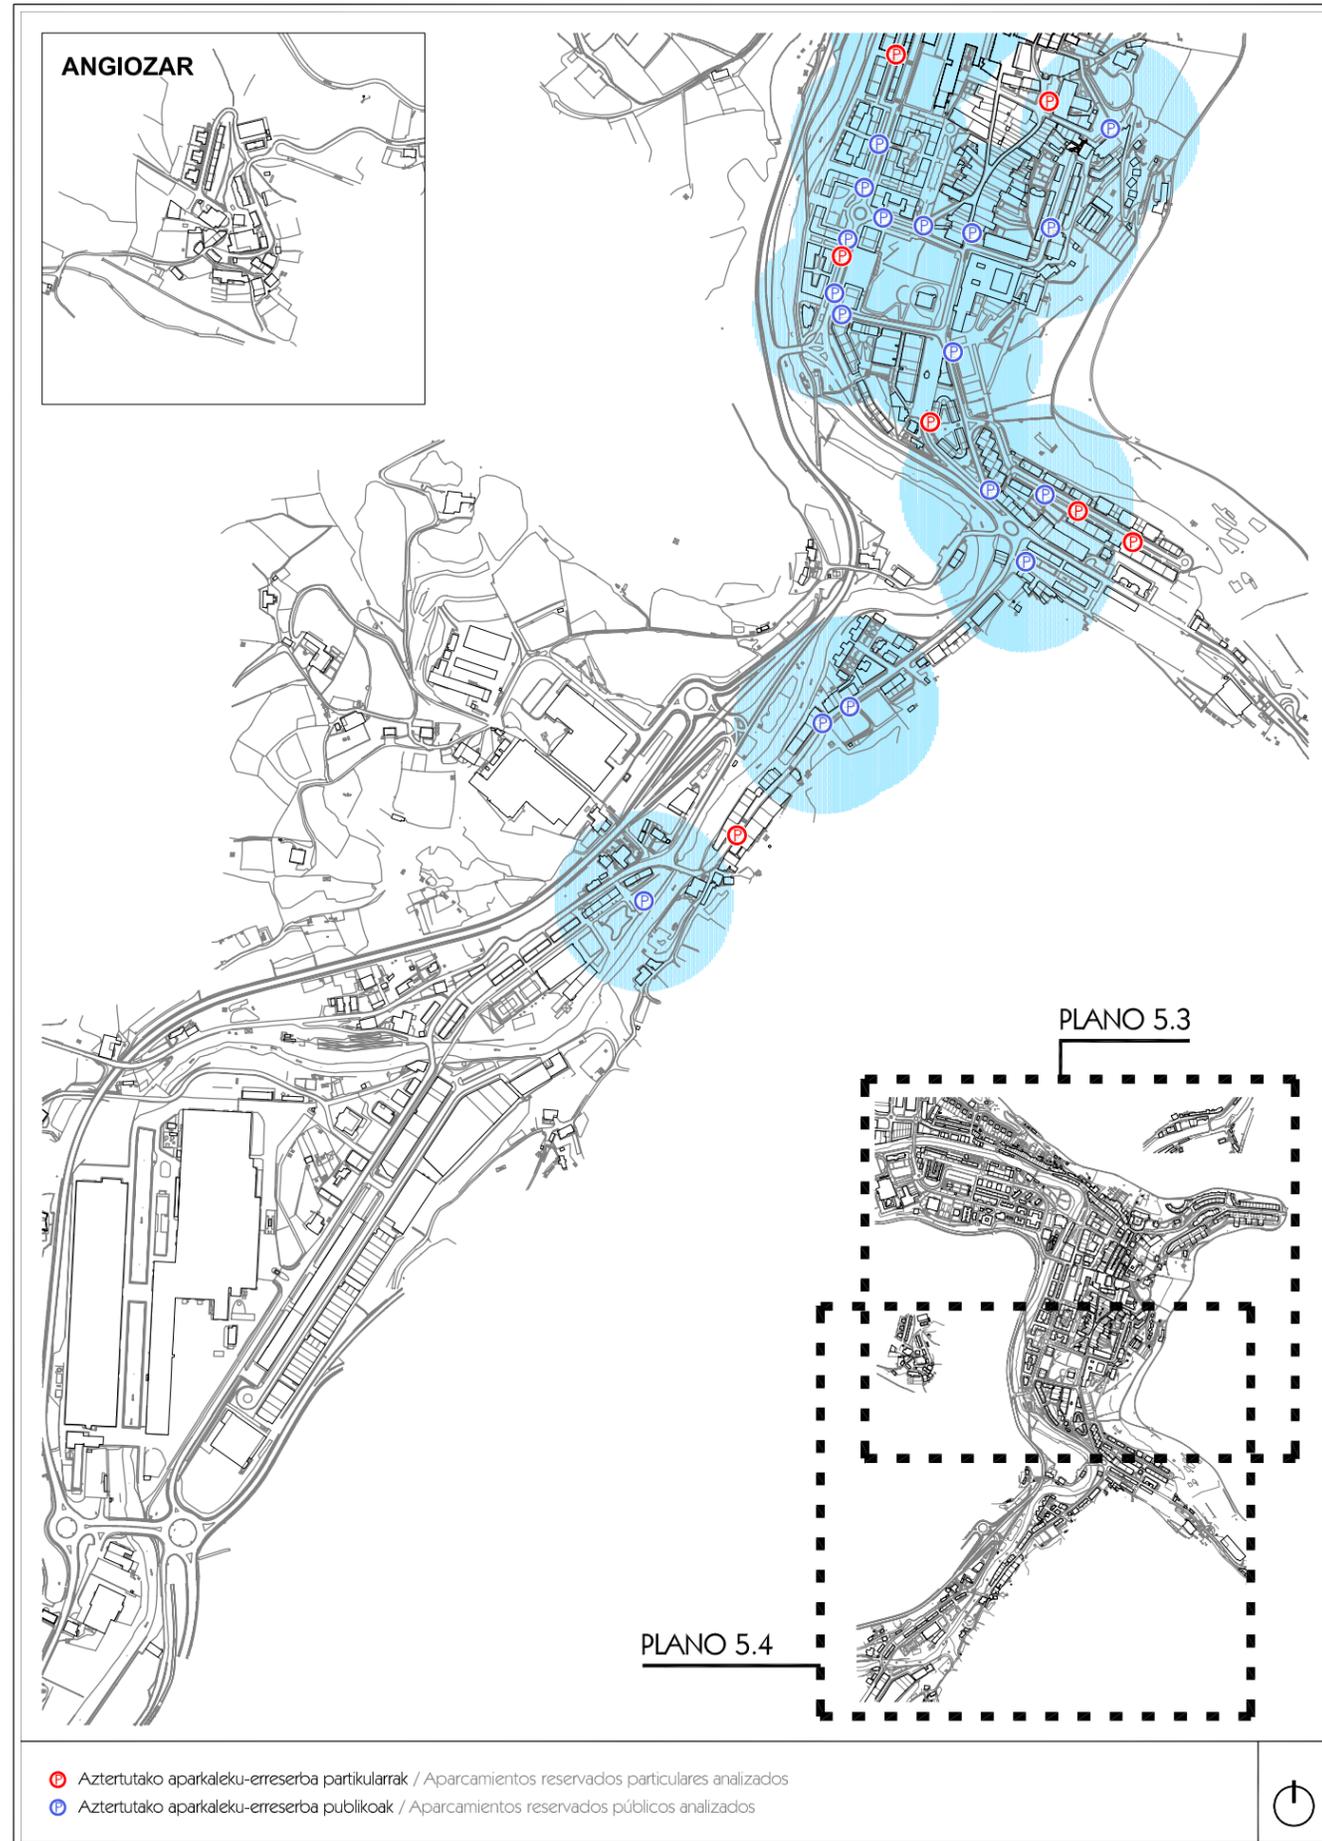
5.3 Aparkaleku erreserbatuen eragin-eremua / Zona de influencia de aparcamientos reservados

En la página siguiente, se puede observar un plano en el que se representa la localización e identificación de todas las plazas de aparcamiento reservado estudiadas, así como el detalle del área de influencia de las de uso público. En el mismo plano se aprecia como algunas zonas del ámbito urbano y la zona del polideportivo Labegaraieta quedan fuera del área de influencia de estas plazas de aparcamiento reservado existentes, por lo que será necesaria la implantación de algunas plazas de aparcamiento más.

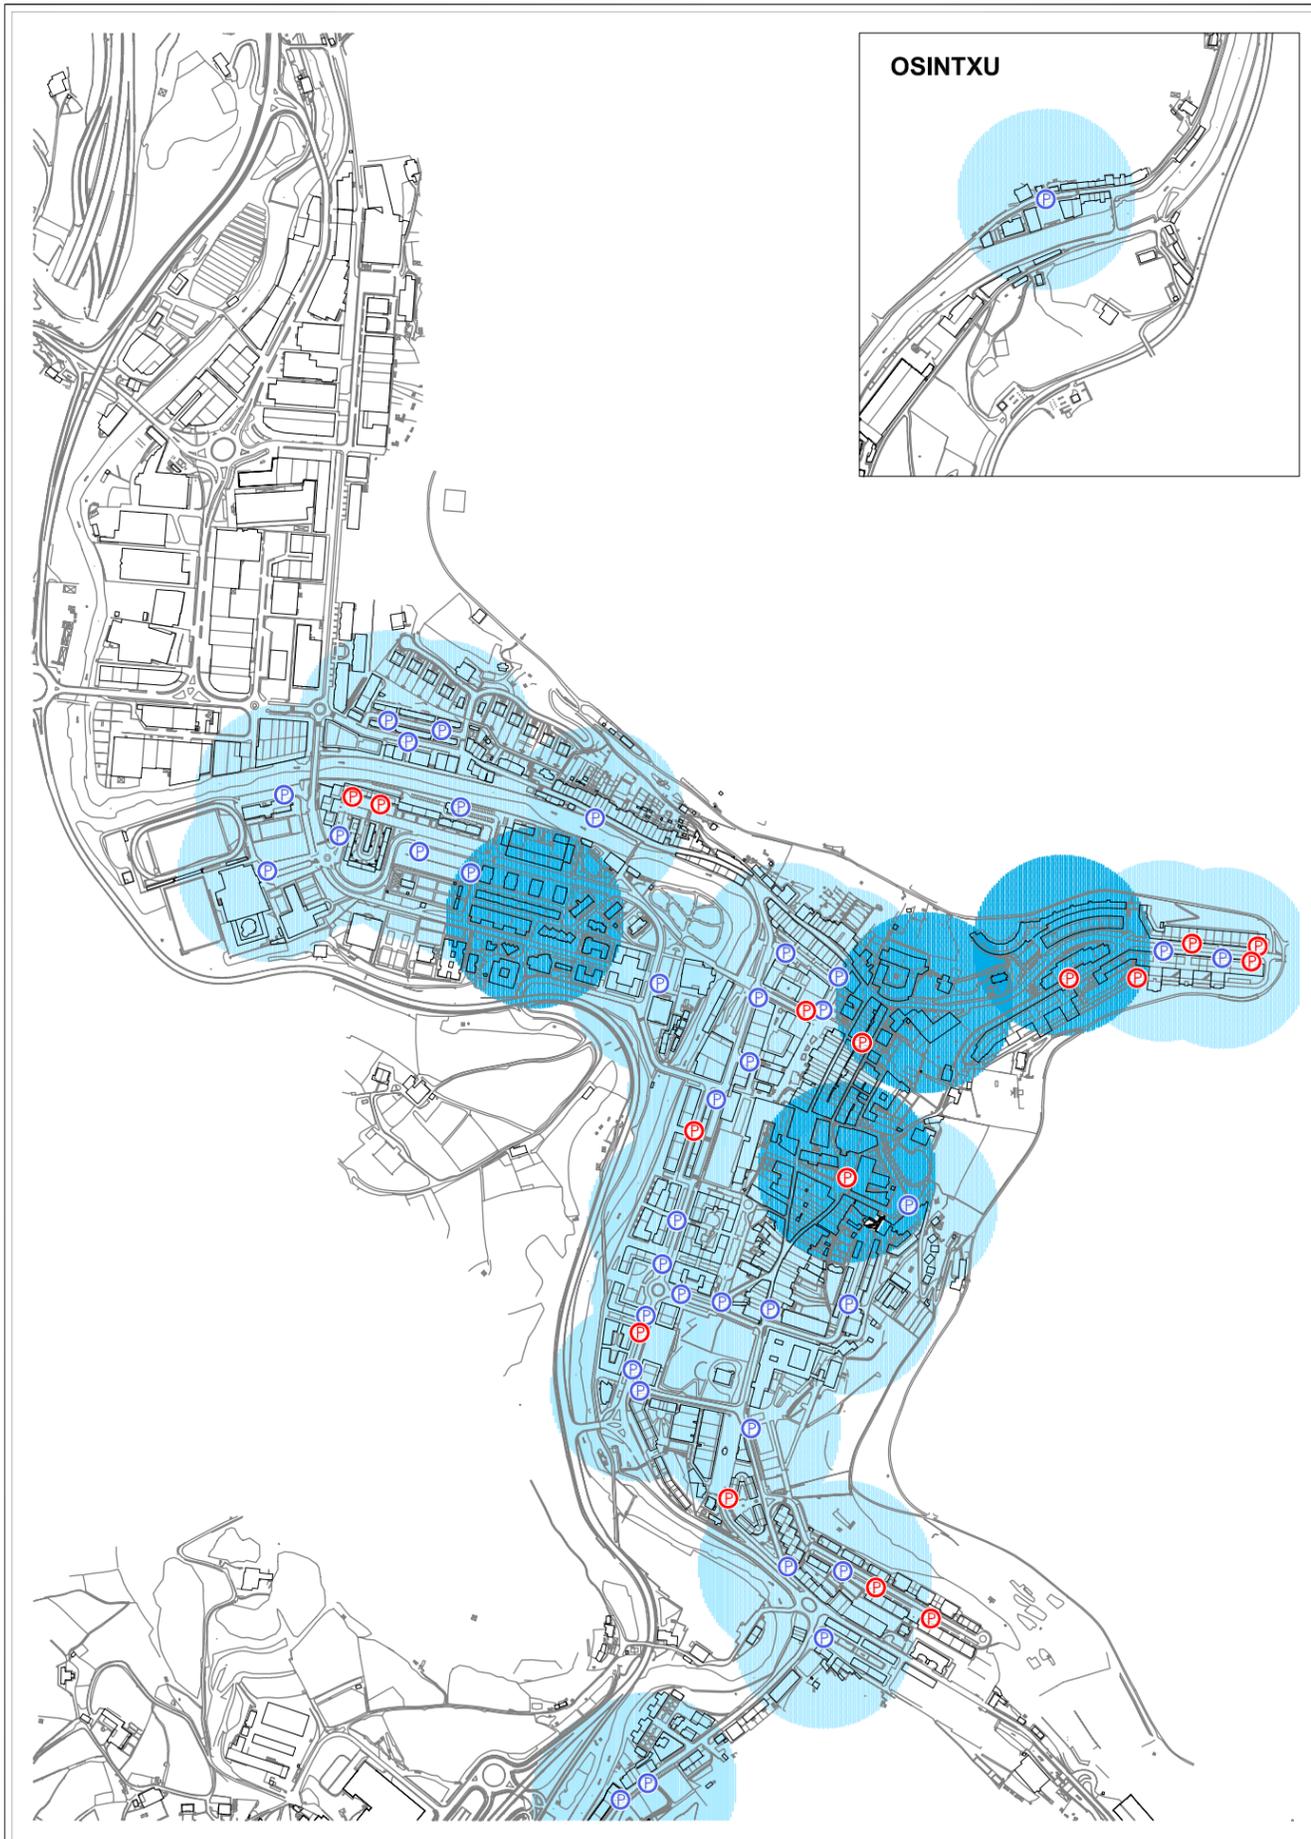
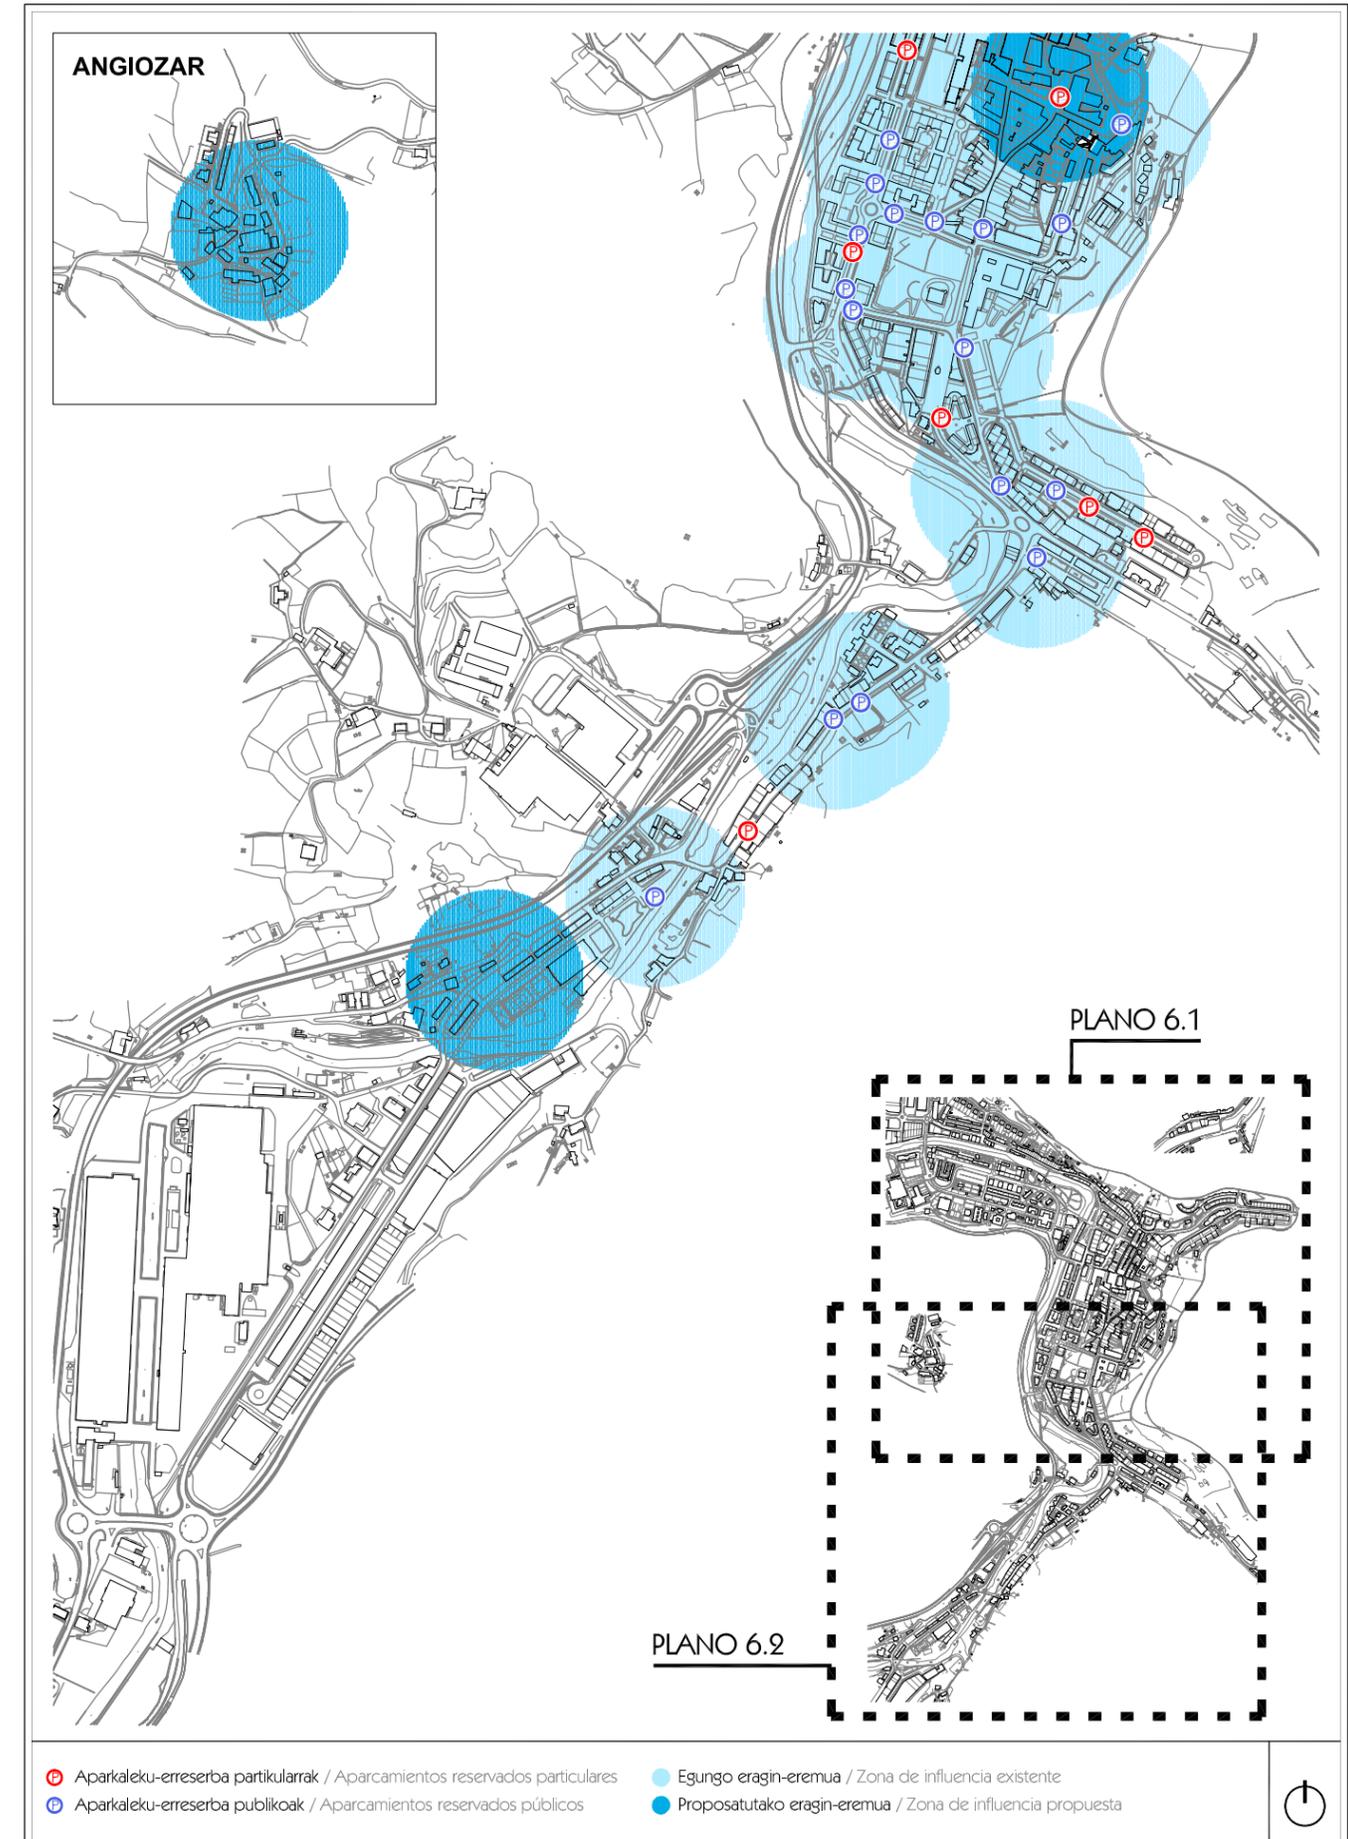
Aparkaleku erreserbatuen ezarpen proposamena / Propuesta de implantación de aparcamientos reservados

En el plano adjunto se representan las zonas que, basándose en los criterios arriba mencionados, y manteniendo la distancia máxima (250 m.) que se considera debe haber entre dos plazas reservadas, deben servir de ayuda al Ayuntamiento para ubicar estas plazas.

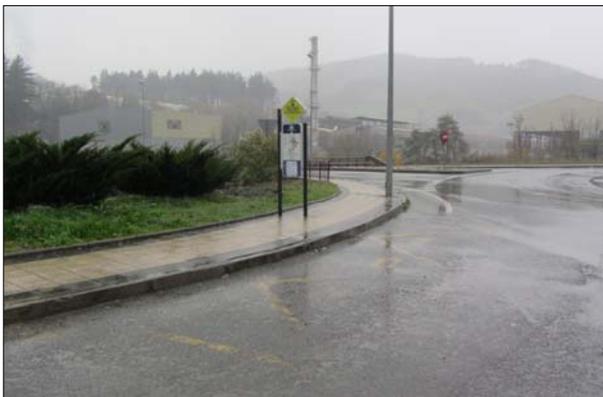
IBARRAKO BIRIBILGUNEA

Dirección: Rotonda de IbarraLíneas: HerribusaTipo de parada: Poste de parada**DIAGNOSTICO DE LA PARADA DE AUTOBUS**

El pavimento interior es accesible (antideslizante, en buen estado y compacto).....	SI
Permite un diametro de giro mayor o igual a 1,8 m.....	SI
Existe paso a la misma cota desde la acera o esta salvada por rampa accesible.....	NO
La señalización de localización es contrastada y visible desde lejos.....	SI
La señalización interna (recorridos/horarios) es grande, contrastada y en Braille.....	SI
No existen aparcamientos a los lados de la Parada.....	SI
Esta situada cercana a un vado peatonal.....	NO
La marquesina tiene vidrio trasero y lateral.....	-
El vidrio está señalizado con una franja contrastada a 0,80 y 1,70 m.....	-
Tiene un asiento adaptado con asidero.....	-
La anchura de paso es mayor o igual a 1 m.....	-
La marquesina deja una franja lateral libre mayor o igual a 1,80 m.....	-

Presupuesto total:**760,54 €**

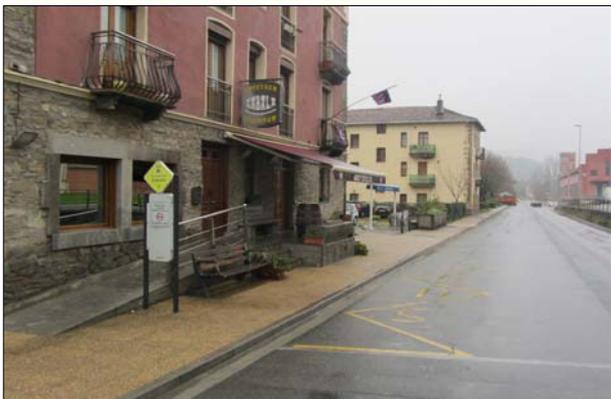
PB02**Transporte: PARADAS DE AUTOBUS de BERGARA****ZABALA****INFORMACION GENERAL DE LA PARADA DE AUTOBUS**

Dirección: Ibarra, 14Líneas: HerribusaTipo de parada: Poste de parada**DIAGNOSTICO DE LA PARADA DE AUTOBUS**

El pavimento interior es accesible (antideslizante, en buen estado y compacto).....	SI
Permite un diametro de giro mayor o igual a 1,8 m.....	SI
Existe paso a la misma cota desde la acera o esta salvada por rampa accesible.....	NO
La señalización de localización es contrastada y visible desde lejos.....	SI
La señalización interna (recorridos/horarios) es grande, contrastada y en Braille.....	SI
No existen aparcamientos a los lados de la Parada.....	SI
Esta situada cercana a un vado peatonal.....	NO
La marquesina tiene vidrio trasero y lateral.....	-
El vidrio está señalizado con una franja contrastada a 0,80 y 1,70 m.....	-
Tiene un asiento adaptado con asidero.....	-
La anchura de paso es mayor o igual a 1 m.....	-
La marquesina deja una franja lateral libre mayor o igual a 1,80 m.....	-

Uds	Subtotal
* Construcción de m2 de acera	4	760,54 €
Presupuesto total:		760,54 €

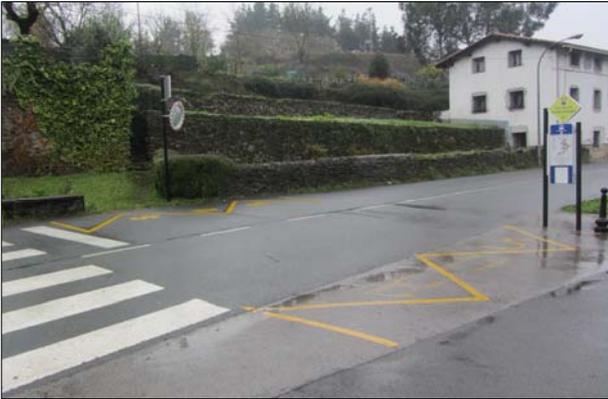
PB03**Transporte: PARADAS DE AUTOBUS de BERGARA****POLIKIROLDEGIA****INFORMACION GENERAL DE LA PARADA DE AUTOBUS**

Dirección: Ibarra, 17Líneas: HerribusaTipo de parada: Poste de parada**DIAGNOSTICO DE LA PARADA DE AUTOBUS**

El pavimento interior es accesible (antideslizante, en buen estado y compacto).....	SI
Permite un diametro de giro mayor o igual a 1,8 m.....	SI
Existe paso a la misma cota dede la acera o esta salvada por rampa accesible.....	SI
La señalización de localización es contrastada y visible desde lejos.....	SI
La señalización interna (recorridos/horarios) es grande, contrastada y en Braille.....	SI
No existen aparcamientos a los lados de la Parada.....	SI
Esta situada cercana a un vado peatonal.....	SI
La marquesina tiene vidrio trasero y lateral.....	-
El vidrio está señalizado con una franja contrastada a 0,80 y 1,70 m.....	-
Tiene un asiento adaptado con asidero.....	-
La anchura de paso es mayor o igual a 1 m.....	-
La marquesina deja una franja lateral libre mayor o igual a 1,80 m.....	-

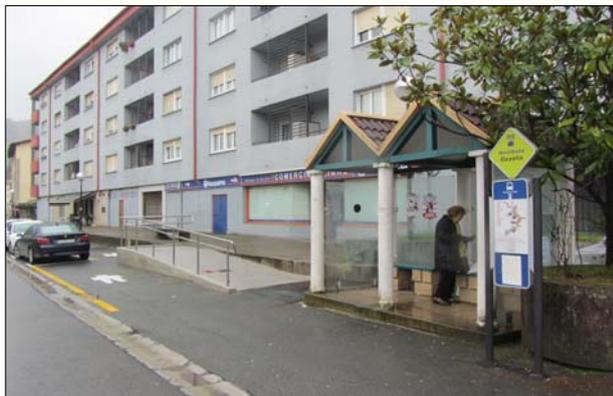
PB04**Transporte: PARADAS DE AUTOBUS de BERGARA****OZAETA****INFORMACION GENERAL DE LA PARADA DE AUTOBUS**

Dirección: Ozaeta, 13Líneas: Herribusa
Eibar - Bergara -Eskoriatza (Urbano)Tipo de parada: Marquesina**DIAGNOSTICO DE LA PARADA DE AUTOBUS**

El pavimento interior es accesible (antideslizante, en buen estado y compacto).....	SI
Permite un diametro de giro mayor o igual a 1,8 m.....	NO
Existe paso a la misma cota desde la acera o esta salvada por rampa accesible.....	NO
La señalización de localización es contrastada y visible desde lejos.....	SI
La señalización interna (recorridos/horarios) es grande, contrastada y en Braille.....	SI
No existen aparcamientos a los lados de la Parada.....	SI
Esta situada cercana a un vado peatonal.....	SI
La marquesina tiene vidrio trasero y lateral.....	SI
El vidrio está señalizado con una franja contrastada a 0,80 y 1,70 m.....	NO
Tiene un asiento adaptado con asidero.....	NO
La anchura de paso es mayor o igual a 1 m.....	NO
La marquesina deja una franja lateral libre mayor o igual a 1,80 m.....	NO

Presupuesto total: 6.594,61 €

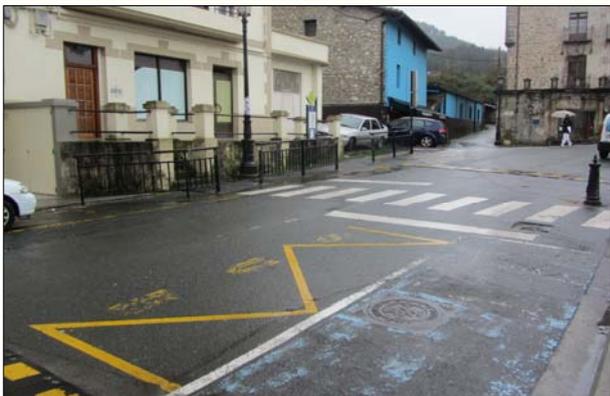
PB05**Transporte: PARADAS DE AUTOBUS de BERGARA****ZUBIAURRE, 25****INFORMACION GENERAL DE LA PARADA DE AUTOBUS**

Dirección: Zubiaurre, 25Líneas: HerribusaTipo de parada: Poste de parada**DIAGNOSTICO DE LA PARADA DE AUTOBUS**

El pavimento interior es accesible (antideslizante, en buen estado y compacto).....

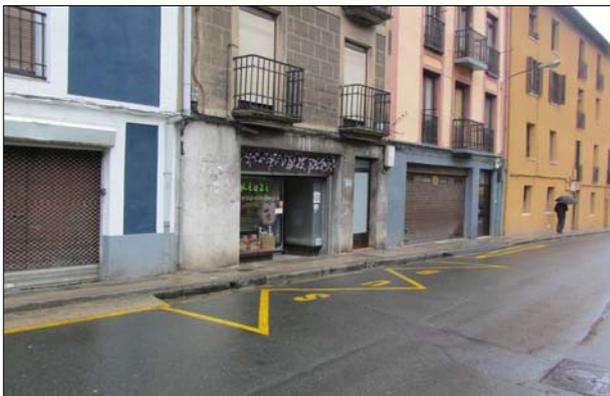
PB06(1)**Transporte: PARADAS DE AUTOBUS de BERGARA****MARTOKOA, 2****INFORMACION GENERAL DE LA PARADA DE AUTOBUS**

Dirección: Martokoa, 30Líneas: HerribusaTipo de parada: Parada no señalizada**DIAGNOSTICO DE LA PARADA DE AUTOBUS**

El pavimento interior es accesible (antideslizante, en buen estado y compacto).....

Presupuesto total:**527,57 €**

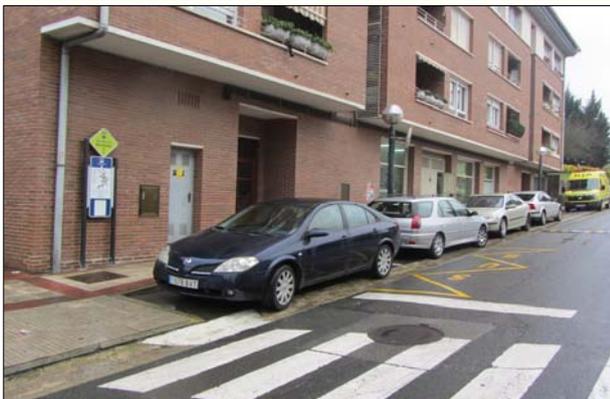
PB06(2)**Transporte: PARADAS DE AUTOBUS de BERGARA****MARTOKOA, 2****INFORMACION GENERAL DE LA PARADA DE AUTOBUS**

Dirección: Martokoa, 1Líneas: HerribusaTipo de parada: Poste de parada**DIAGNOSTICO DE LA PARADA DE AUTOBUS**

El pavimento interior es accesible (antideslizante, en buen estado y compacto).....

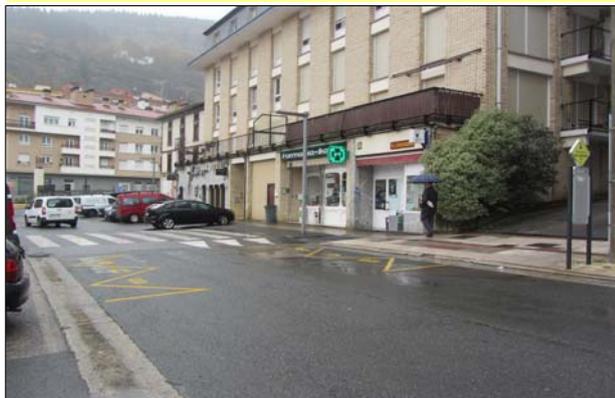
PB07**Transporte: PARADAS DE AUTOBUS de BERGARA****SAN ANTONIO****INFORMACION GENERAL DE LA PARADA DE AUTOBUS**

Dirección: San Antonio, 5 y 10Líneas: HerribusaTipo de parada: Poste de parada**DIAGNOSTICO DE LA PARADA DE AUTOBUS**

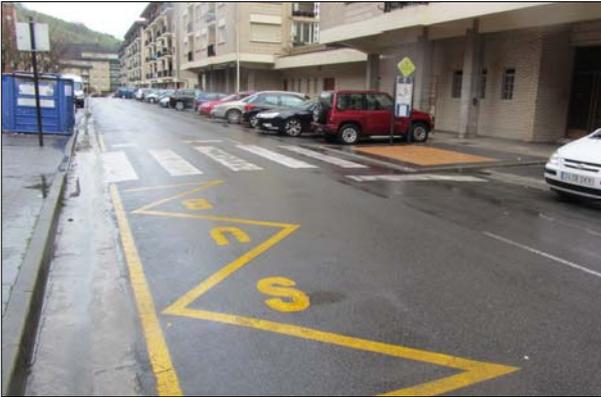
PB08**Transporte: PARADAS DE AUTOBUS de BERGARA****TOKI EDER****INFORMACION GENERAL DE LA PARADA DE AUTOBUS**

Dirección: Artzamendi, 13Líneas: HerribusaTipo de parada: Poste de parada**DIAGNOSTICO DE LA PARADA DE AUTOBUS**

El pavimento interior es accesible (antideslizante, en buen estado y compacto).....	SI
Permite un diametro de giro mayor o igual a 1,8 m.....	SI
Existe paso a la misma cota desde la acera o esta salvada por rampa accesible.....	SI
La señalización de localización es contrastada y visible desde lejos.....	SI
La señalización interna (recorridos/horarios) es grande, contrastada y en Braille.....	SI
No existen aparcamientos a los lados de la Parada.....	SI
Esta situada cercana a un vado peatonal.....	SI
La marquesina tiene vidrio trasero y lateral.....	-
El vidrio está señalizado con una franja contrastada a 0,80 y 1,70 m.....	-
Tiene un asiento adaptado con asidero.....	-
La anchura de paso es mayor o igual a 1 m.....	-
La marquesina deja una franja lateral libre mayor o igual a 1,80 m.....	-

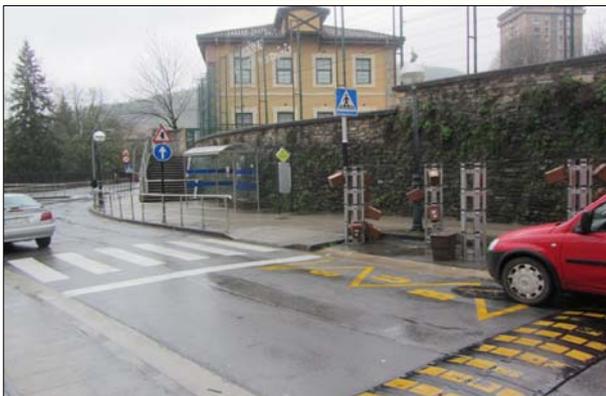
PB09**Transporte: PARADAS DE AUTOBUS de BERGARA****MINTEGI****INFORMACION GENERAL DE LA PARADA DE AUTOBUS**

Dirección: Mintegi, 2Líneas: HerribusaTipo de parada: Marquesina**DIAGNOSTICO DE LA PARADA DE AUTOBUS**

El pavimento interior es accesible (antideslizante, en buen estado y compacto).....

Presupuesto total:**633,08 €**

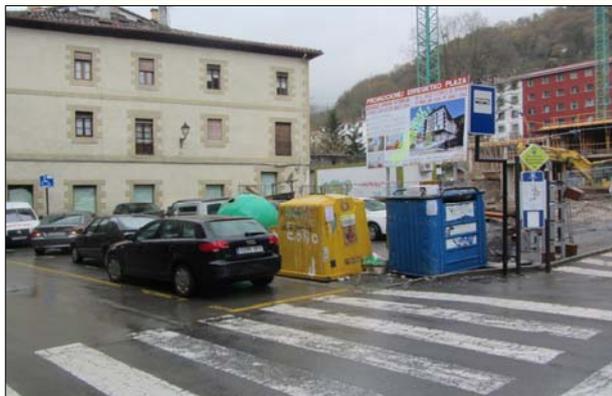
PB10**Transporte: PARADAS DE AUTOBUS de BERGARA****MARIAREN LAGUNDIA****INFORMACION GENERAL DE LA PARADA DE AUTOBUS**

Dirección: Erregetxo plazaLíneas: HerribusaTipo de parada: Poste de parada**DIAGNOSTICO DE LA PARADA DE AUTOBUS**

El pavimento interior es accesible (antideslizante, en buen estado y compacto).....
