IRISGARRITASUN PLANAREN 2. ALDAKETA
2ª MODIFICACIÓN DEL PLAN DE ACCESIBILIDAD

2014ko abendua - Diciembre 2014

GARRAIOAREN JARDUKETA PLANA
PLAN DE ACTUACION EN EL TRANSPORTE

5. PLAN DE ACTUACIÓN EN EL TRANSPORTE

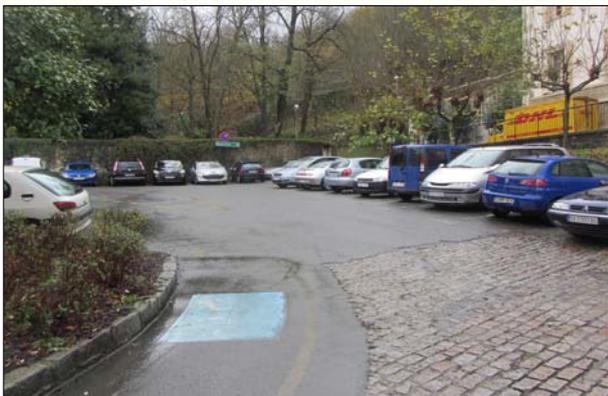
PB11**Transporte: PARADAS DE AUTOBUS de BERGARA****MIZPIRUALDE EGOITZA****INFORMACION GENERAL DE LA PARADA DE AUTOBUS**

Dirección: Madalena plazaLíneas: HerribusaTipo de parada: Parada no señalizada**DIAGNOSTICO DE LA PARADA DE AUTOBUS**

El pavimento interior es accesible (antideslizante, en buen estado y compacto).....

Presupuesto total:**527,57 €**

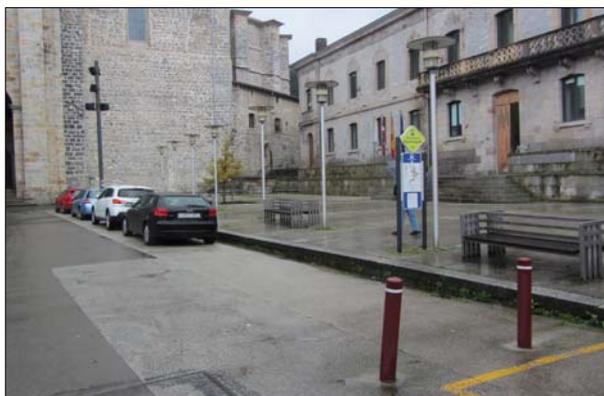
PB12**Transporte: PARADAS DE AUTOBUS de BERGARA****EPAITEGIA****INFORMACION GENERAL DE LA PARADA DE AUTOBUS**

Dirección: Ariznoa plazaLíneas: HerribusaTipo de parada: Poste de parada**DIAGNOSTICO DE LA PARADA DE AUTOBUS**

El pavimento interior es accesible (antideslizante, en buen estado y compacto).....

Presupuesto total: 760,54 €

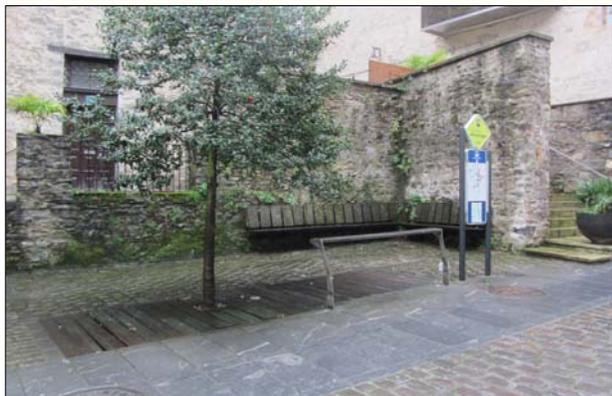
PB13**Transporte: PARADAS DE AUTOBUS de BERGARA****ARRURIAGA****INFORMACION GENERAL DE LA PARADA DE AUTOBUS**

Dirección: Arruriaga, 6Líneas: HerribusaTipo de parada: Poste de parada**DIAGNOSTICO DE LA PARADA DE AUTOBUS**

El pavimento interior es accesible (antideslizante, en buen estado y compacto).....

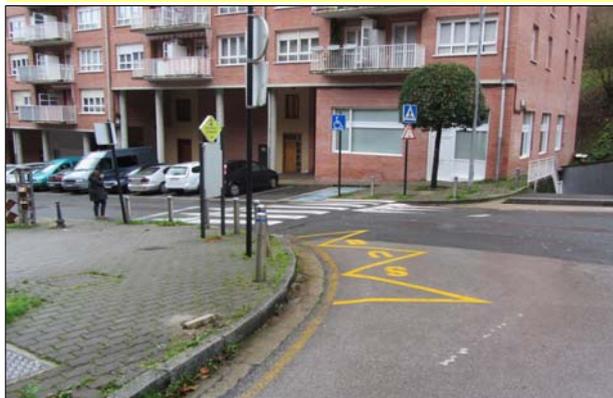
PB14**Transporte: PARADAS DE AUTOBUS de BERGARA****IRABURU****INFORMACION GENERAL DE LA PARADA DE AUTOBUS**

Dirección: Aranerreka, 36Líneas: HerribusaTipo de parada: Poste de parada**DIAGNOSTICO DE LA PARADA DE AUTOBUS**

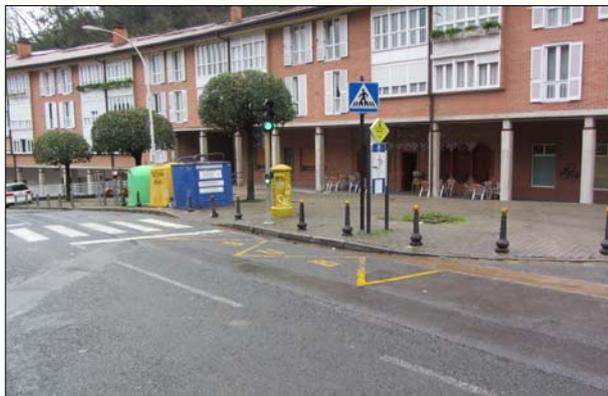
PB15**Transporte: PARADAS DE AUTOBUS de BERGARA****BOLUA****INFORMACION GENERAL DE LA PARADA DE AUTOBUS**

Dirección: BoluaLíneas: HerribusaTipo de parada: Poste de parada**DIAGNOSTICO DE LA PARADA DE AUTOBUS**

El pavimento interior es accesible (antideslizante, en buen estado y compacto).....

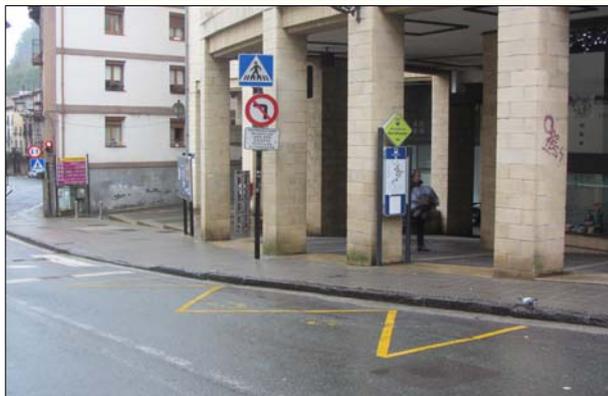
PB16**Transporte: PARADAS DE AUTOBUS de BERGARA****BURDIÑATE****INFORMACION GENERAL DE LA PARADA DE AUTOBUS**

Dirección: Egino Mallea PlazaLíneas: HerribusaTipo de parada: Poste de parada**DIAGNOSTICO DE LA PARADA DE AUTOBUS**

El pavimento interior es accesible (antideslizante, en buen estado y compacto).....

Presupuesto total: 760,54 €

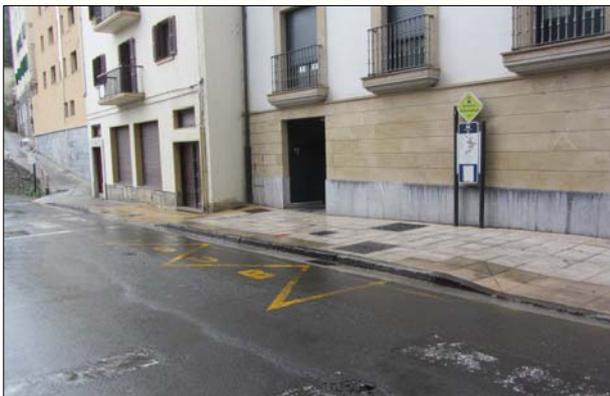
PB17**Transporte: PARADAS DE AUTOBUS de BERGARA****INFERNOKUA****INFORMACION GENERAL DE LA PARADA DE AUTOBUS**

Dirección: Zubieta, 2Líneas: HerribusaTipo de parada: Poste de parada**DIAGNOSTICO DE LA PARADA DE AUTOBUS**

El pavimento interior es accesible (antideslizante, en buen estado y compacto).....

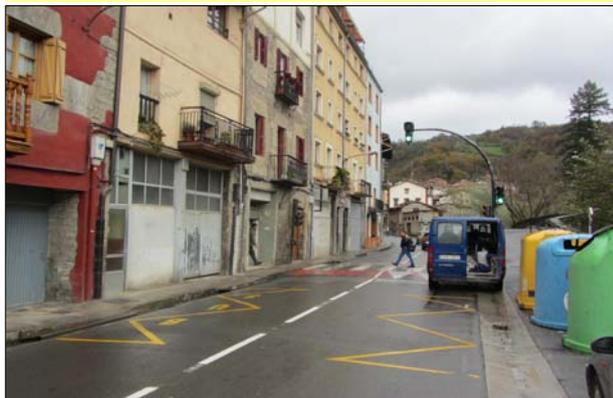
PB18**Transporte: PARADAS DE AUTOBUS de BERGARA****ZUBIETA****INFORMACION GENERAL DE LA PARADA DE AUTOBUS**

Dirección: Zubieta, 26Líneas: HerribusaTipo de parada: Poste de parada**DIAGNOSTICO DE LA PARADA DE AUTOBUS**

El pavimento interior es accesible (antideslizante, en buen estado y compacto).....

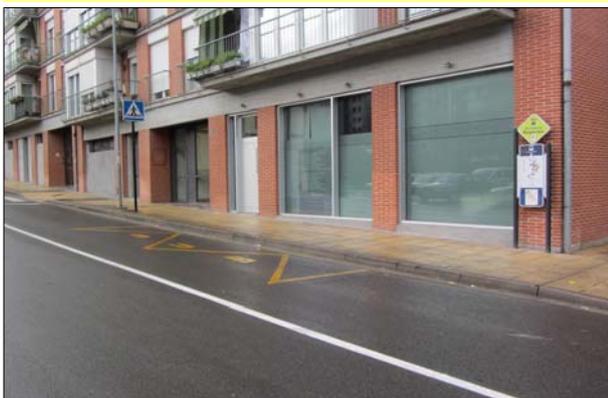
PB19**Transporte: PARADAS DE AUTOBUS de BERGARA****MUGERTZA****INFORMACION GENERAL DE LA PARADA DE AUTOBUS**

Dirección: Mugertza, 4Líneas: HerribusaTipo de parada: Poste de parada**DIAGNOSTICO DE LA PARADA DE AUTOBUS**

El pavimento interior es accesible (antideslizante, en buen estado y compacto).....

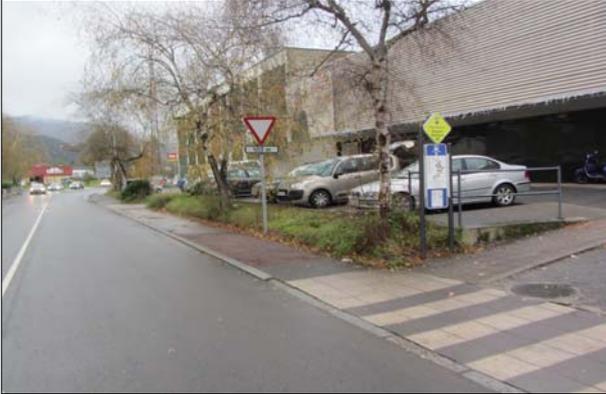
PB20**Transporte: PARADAS DE AUTOBUS de BERGARA****SUPER AMARA****INFORMACION GENERAL DE LA PARADA DE AUTOBUS**

Dirección: Amilaga, 16Líneas: HerribusaTipo de parada: Poste de parada**DIAGNOSTICO DE LA PARADA DE AUTOBUS**

El pavimento interior es accesible (antideslizante, en buen estado y compacto).....	SI
Permite un diametro de giro mayor o igual a 1,8 m.....	SI
Existe paso a la misma cota desde la acera o esta salvada por rampa accesible.....	SI
La señalización de localización es contrastada y visible desde lejos.....	SI
La señalización interna (recorridos/horarios) es grande, contrastada y en Braille.....	SI
No existen aparcamientos a los lados de la Parada.....	SI
Esta situada cercana a un vado peatonal.....	NO
La marquesina tiene vidrio trasero y lateral.....	-
El vidrio está señalizado con una franja contrastada a 0,80 y 1,70 m.....	-
Tiene un asiento adaptado con asidero.....	-
La anchura de paso es mayor o igual a 1 m.....	-
La marquesina deja una franja lateral libre mayor o igual a 1,80 m.....	-

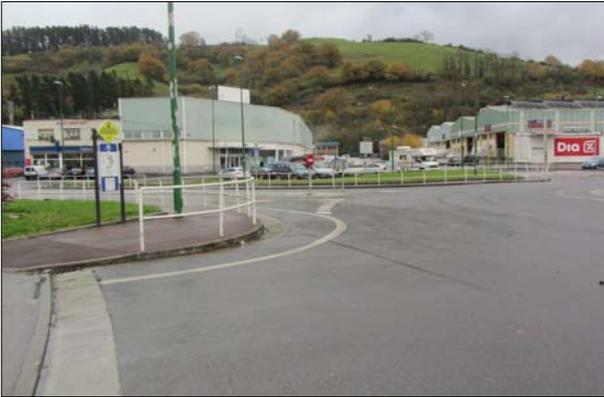
PB21**Transporte: PARADAS DE AUTOBUS de BERGARA****AMILAGAKO BIRIBILGUNEA****INFORMACION GENERAL DE LA PARADA DE AUTOBUS**

Dirección: Amilaga, 25Líneas: HerribusaTipo de parada: Poste de parada**DIAGNOSTICO DE LA PARADA DE AUTOBUS**

El pavimento interior es accesible (antideslizante, en buen estado y compacto).....	SI
Permite un diametro de giro mayor o igual a 1,8 m.....	SI
Existe paso a la misma cota desde la acera o esta salvada por rampa accesible.....	SI
La señalización de localización es contrastada y visible desde lejos.....	SI
La señalización interna (recorridos/horarios) es grande, contrastada y en Braille.....	SI
No existen aparcamientos a los lados de la Parada.....	SI
Esta situada cercana a un vado peatonal.....	SI
La marquesina tiene vidrio trasero y lateral.....	-
El vidrio está señalizado con una franja contrastada a 0,80 y 1,70 m.....	-
Tiene un asiento adaptado con asidero.....	-
La anchura de paso es mayor o igual a 1 m.....	-
La marquesina deja una franja lateral libre mayor o igual a 1,80 m.....	-

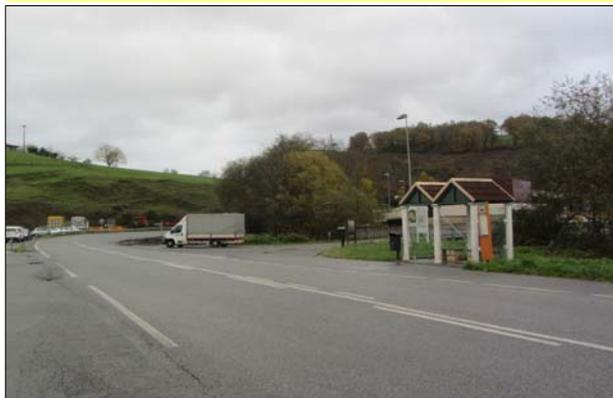
PB22**Transporte: PARADAS DE AUTOBUS de BERGARA****SAN JUAN / KATEA****INFORMACION GENERAL DE LA PARADA DE AUTOBUS**

Dirección: San Juan auzoaLíneas: HerribusaTipo de parada: Marquesina**DIAGNOSTICO DE LA PARADA DE AUTOBUS**

El pavimento interior es accesible (antideslizante, en buen estado y compacto).....	SI
Permite un diametro de giro mayor o igual a 1,8 m.....	SI
Existe paso a la misma cota desde la acera o esta salvada por rampa accesible.....	SI
La señalización de localización es contrastada y visible desde lejos.....	SI
La señalización interna (recorridos/horarios) es grande, contrastada y en Braille.....	NO
No existen aparcamientos a los lados de la Parada.....	SI
Esta situada cercana a un vado peatonal.....	NO
La marquesina tiene vidrio trasero y lateral.....	SI
El vidrio está señalizado con una franja contrastada a 0,80 y 1,70 m.....	NO
Tiene un asiento adaptado con asidero.....	NO
La anchura de paso es mayor o igual a 1 m.....	SI
La marquesina deja una franja lateral libre mayor o igual a 1,80 m.....	-

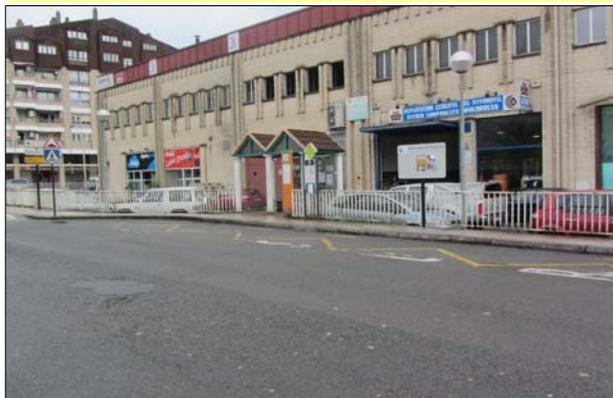
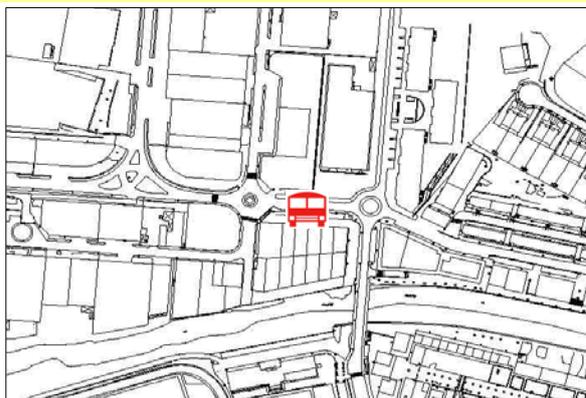
PB23(1)**Transporte: PARADAS DE AUTOBUS de BERGARA****SAN LORENTZO****INFORMACION GENERAL DE LA PARADA DE AUTOBUS**

Dirección: Amilaga, 1Líneas: Herribusa
Eibar - Bergara -Eskoriatza (Urbano)Tipo de parada: Marquesina**DIAGNOSTICO DE LA PARADA DE AUTOBUS**

El pavimento interior es accesible (antideslizante, en buen estado y compacto).....	SI
Permite un diametro de giro mayor o igual a 1,8 m.....	NO
Existe paso a la misma cota desde la acera o esta salvada por rampa accesible.....	SI
La señalización de localización es contrastada y visible desde lejos.....	SI
La señalización interna (recorridos/horarios) es grande, contrastada y en Braille.....	SI
No existen aparcamientos a los lados de la Parada.....	SI
Esta situada cercana a un vado peatonal.....	SI
La marquesina tiene vidrio trasero y lateral.....	SI
El vidrio está señalizado con una franja contrastada a 0,80 y 1,70 m.....	NO
Tiene un asiento adaptado con asidero.....	NO
La anchura de paso es mayor o igual a 1 m.....	SI
La marquesina deja una franja lateral libre mayor o igual a 1,80 m.....	-

Se propone sustituir la marquesina existente por otra que sea adaptada, donde se incluya una información contrastada y en braille, asiento adaptado y bandas señalizadoras en vidrios.

Uds	Subtotal
* Suministro y colocación de marquesina adaptada	1	6.594,61 €
Presupuesto total:		6.594,61 €

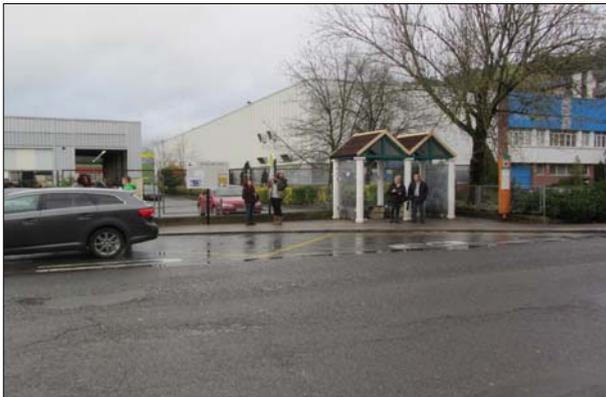
PB23(2)

Dirección: Amilaga, 1Líneas: Herribusa
Eibar - Bergara -Eskoriatza (Urbano)Tipo de parada: Marquesina**DIAGNOSTICO DE LA PARADA DE AUTOBUS**

El pavimento interior es accesible (antideslizante, en buen estado y compacto).....	SI
Permite un diametro de giro mayor o igual a 1,8 m.....	NO
Existe paso a la misma cota desde la acera o esta salvada por rampa accesible.....	SI
La señalización de localización es contrastada y visible desde lejos.....	SI
La señalización interna (recorridos/horarios) es grande, contrastada y en Braille.....	SI
No existen aparcamientos a los lados de la Parada.....	SI
Esta situada cercana a un vado peatonal.....	SI
La marquesina tiene vidrio trasero y lateral.....	SI
El vidrio está señalizado con una franja contrastada a 0,80 y 1,70 m.....	NO
Tiene un asiento adaptado con asidero.....	NO
La anchura de paso es mayor o igual a 1 m.....	SI
La marquesina deja una franja lateral libre mayor o igual a 1,80 m.....	NO

Se propone sustituir la marquesina existente por otra que sea adaptada, donde se incluya una información contrastada y en braille, asiento adaptado y bandas señalizadoras en vidrios.

Uds	Subtotal
* Suministro y colocación de marquesina adaptada	1	6.594,61 €
Presupuesto total:		6.594,61 €

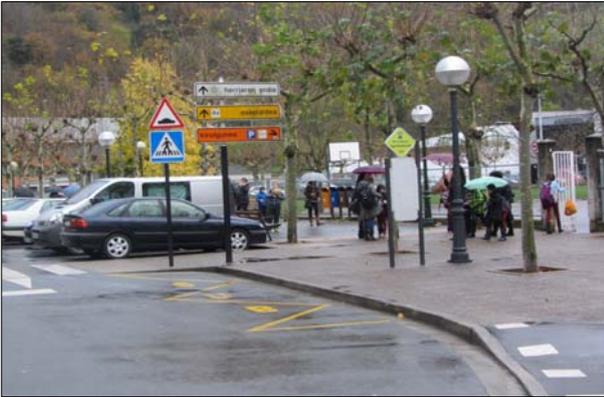
Dirección: Matxiategi, 36

Tipo de parada: Poste de parada

El pavimento interior es accesible (antideslizante, en buen estado y compacto).....	SI
Permite un diametro de giro mayor o igual a 1,8 m.....	SI
Existe paso a la misma cota desde la acera o esta salvada por rampa accesible.....	SI
La señalización de localización es contrastada y visible desde lejos.....	SI
La señalización interna (recorridos/horarios) es grande, contrastada y en Braille.....	SI
No existen aparcamientos a los lados de la Parada.....	SI
Esta situada cercana a un vado peatonal.....	SI
La marquesina tiene vidrio trasero y lateral.....	-
El vidrio está señalizado con una franja contrastada a 0,80 y 1,70 m.....	-
Tiene un asiento adaptado con asidero.....	-
La anchura de paso es mayor o igual a 1 m.....	-
La marquesina deja una franja lateral libre mayor o igual a 1,80 m.....	-

No se propone ninguna propuesta de intervención.

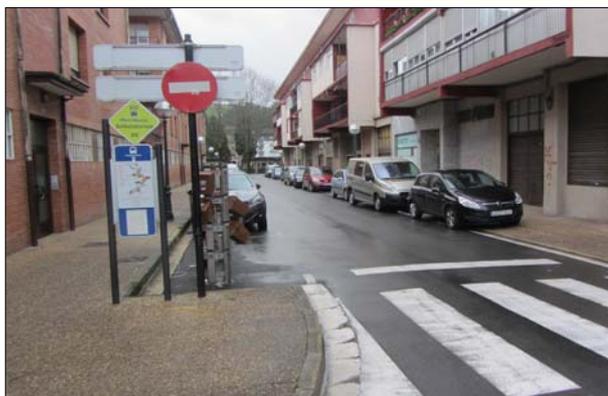
PB25

Dirección: Alkabieta, 7Líneas: HerribusaTipo de parada: Poste de parada**DIAGNOSTICO DE LA PARADA DE AUTOBUS**

El pavimento interior es accesible (antideslizante, en buen estado y compacto).....	SI
Permite un diametro de giro mayor o igual a 1,8 m.....	SI
Existe paso a la misma cota desde la acera o esta salvada por rampa accesible.....	NO
La señalización de localización es contrastada y visible desde lejos.....	SI
La señalización interna (recorridos/horarios) es grande, contrastada y en Braille.....	SI
No existen aparcamientos a los lados de la Parada.....	NO
Esta situada cercana a un vado peatonal.....	SI
La marquesina tiene vidrio trasero y lateral.....	-
El vidrio está señalizado con una franja contrastada a 0,80 y 1,70 m.....	-
Tiene un asiento adaptado con asidero.....	-
La anchura de paso es mayor o igual a 1 m.....	-
La marquesina deja una franja lateral libre mayor o igual a 1,80 m.....	-

Se propone rebajar la acera para facilitar el uso de la rampa de los autobuses adaptados.

Uds	Subtotal
* Construcción de m2 de acera	4	760,54 €
Presupuesto total:		760,54 €

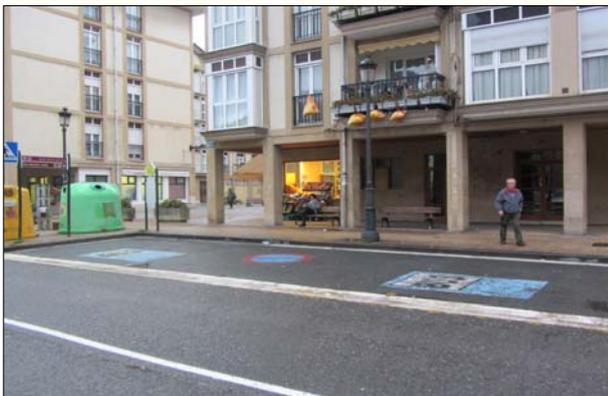
PB26**Transporte: PARADAS DE AUTOBUS de BERGARA****SANTA MARINA****INFORMACION GENERAL DE LA PARADA DE AUTOBUS**

Dirección: E. Urdangarin Ibiltokia, 4Líneas: Herribusa
Eibar - Bergara - Eskoriatza (Urbano)Tipo de parada: Poste de parada**DIAGNOSTICO DE LA PARADA DE AUTOBUS**

El pavimento interior es accesible (antideslizante, en buen estado y compacto).....	SI
Permite un diametro de giro mayor o igual a 1,8 m.....	SI
Existe paso a la misma cota desde la acera o esta salvada por rampa accesible.....	-
La señalización de localización es contrastada y visible desde lejos.....	SI
La señalización interna (recorridos/horarios) es grande, contrastada y en Braille.....	SI
No existen aparcamientos a los lados de la Parada.....	SI
Esta situada cercana a un vado peatonal.....	SI
La marquesina tiene vidrio trasero y lateral.....	-
El vidrio está señalizado con una franja contrastada a 0,80 y 1,70 m.....	-
Tiene un asiento adaptado con asidero.....	-
La anchura de paso es mayor o igual a 1 m.....	-
La marquesina deja una franja lateral libre mayor o igual a 1,80 m.....	-

Se propone rebajar la acera para facilitar el uso de la rampa de los autobuses adaptados.

Uds	Subtotal
* Construcción de m2 de acera	4	760,54 €
Presupuesto total:		760,54 €

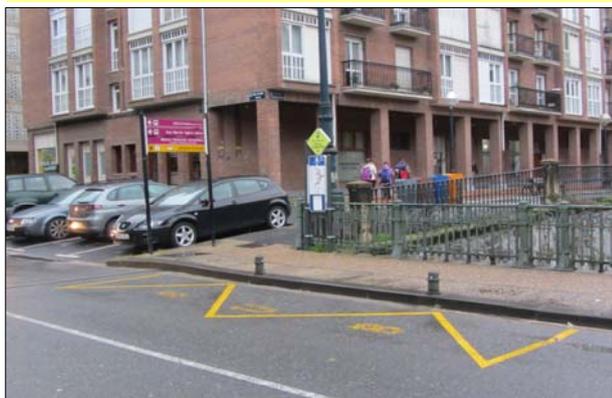
PB27**Transporte: PARADAS DE AUTOBUS de BERGARA****HERRILAGUNAK****INFORMACION GENERAL DE LA PARADA DE AUTOBUS**

Dirección: Herrilagunak, 3Líneas: HerribusaTipo de parada: Poste de parada**DIAGNOSTICO DE LA PARADA DE AUTOBUS**

El pavimento interior es accesible (antideslizante, en buen estado y compacto).....	SI
Permite un diametro de giro mayor o igual a 1,8 m.....	SI
Existe paso a la misma cota desde la acera o esta salvada por rampa accesible.....	-
La señalización de localización es contrastada y visible desde lejos.....	SI
La señalización interna (recorridos/horarios) es grande, contrastada y en Braille.....	SI
No existen aparcamientos a los lados de la Parada.....	SI
Esta situada cercana a un vado peatonal.....	SI
La marquesina tiene vidrio trasero y lateral.....	-
El vidrio está señalizado con una franja contrastada a 0,80 y 1,70 m.....	-
Tiene un asiento adaptado con asidero.....	-
La anchura de paso es mayor o igual a 1 m.....	-
La marquesina deja una franja lateral libre mayor o igual a 1,80 m.....	-

No se propone ninguna propuesta de intervención.

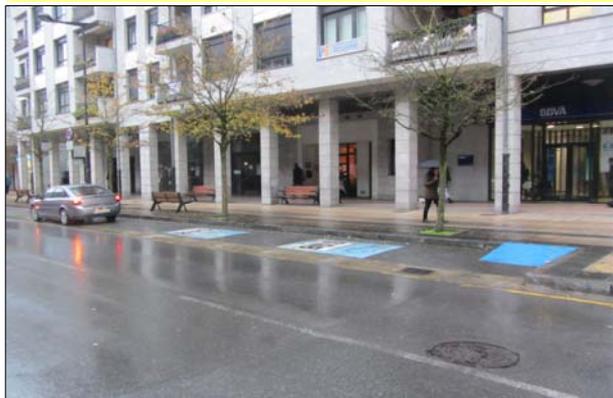
PB28(1)**Transporte: PARADAS DE AUTOBUS de BERGARA****IBARGARAI****INFORMACION GENERAL DE LA PARADA DE AUTOBUS**

Dirección: Ibargarai, 9Líneas: Herribusa
Eibar - Bergara - Eskoriatza (Urbano)Tipo de parada: Parada no señalizada**DIAGNOSTICO DE LA PARADA DE AUTOBUS**

El pavimento interior es accesible (antideslizante, en buen estado y compacto).....	SI
Permite un diametro de giro mayor o igual a 1,8 m.....	SI
Existe paso a la misma cota desde la acera o esta salvada por rampa accesible.....	SI
La señalización de localización es contrastada y visible desde lejos.....	NO
La señalización interna (recorridos/horarios) es grande, contrastada y en Braille.....	NO
No existen aparcamientos a los lados de la Parada.....	SI
Esta situada cercana a un vado peatonal.....	SI
La marquesina tiene vidrio trasero y lateral.....	-
El vidrio está señalizado con una franja contrastada a 0,80 y 1,70 m.....	-
Tiene un asiento adaptado con asidero.....	-
La anchura de paso es mayor o igual a 1 m.....	-
La marquesina deja una franja lateral libre mayor o igual a 1,80 m.....	-

Se recomienda el suministro y colocación de un poste de parada adaptado. Igualmente deberá rebajarse la acera para facilitar el uso de la rampa de los autobuses adaptados.

Uds	Subtotal
* Construcción de m2 de acera	4	760,54 €
* Suministro y colocación de ud. de poste de parada adaptado	1	527,57 €
Presupuesto total:		1.288,11 €

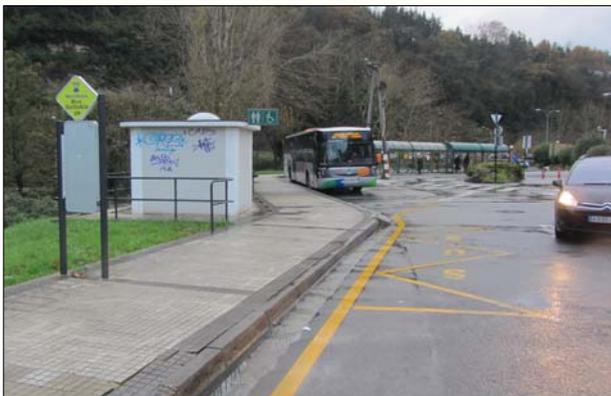
PB29**Transporte: PARADAS DE AUTOBUS de BERGARA****BUS GELTOKIA (HERRIBUSA)****INFORMACION GENERAL DE LA PARADA DE AUTOBUS**

Dirección: IbargaraiLíneas: HerribusaTipo de parada: Poste de parada**DIAGNOSTICO DE LA PARADA DE AUTOBUS**

El pavimento interior es accesible (antideslizante, en buen estado y compacto).....	SI
Permite un diametro de giro mayor o igual a 1,8 m.....	SI
Existe paso a la misma cota desde la acera o esta salvada por rampa accesible.....	NO
La señalización de localización es contrastada y visible desde lejos.....	SI
La señalización interna (recorridos/horarios) es grande, contrastada y en Braille.....	SI
No existen aparcamientos a los lados de la Parada.....	SI
Esta situada cercana a un vado peatonal.....	SI
La marquesina tiene vidrio trasero y lateral.....	-
El vidrio está señalizado con una franja contrastada a 0,80 y 1,70 m.....	-
Tiene un asiento adaptado con asidero.....	-
La anchura de paso es mayor o igual a 1 m.....	-
La marquesina deja una franja lateral libre mayor o igual a 1,80 m.....	-

Se propone rebajar la acera para facilitar el uso de la rampa de los autobuses adaptados.

Uds	Subtotal
* Construcción de m2 de acera	4	760,54 €
Presupuesto total:		760,54 €

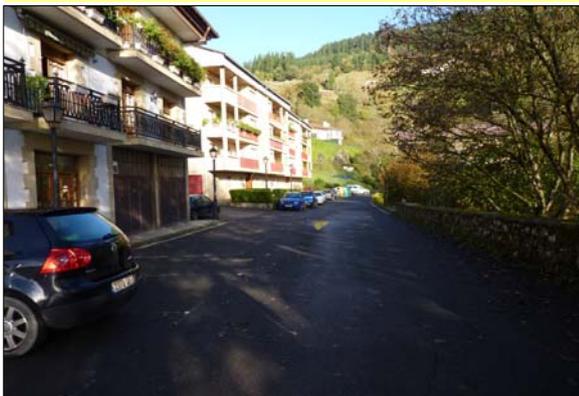
PB30**Transporte: PARADAS DE AUTOBUS de BERGARA****ANGIOZAR****INFORMACION GENERAL DE LA PARADA DE AUTOBUS**

Dirección: Angiozar auzoaLíneas: HerribusaTipo de parada: Parada no señalizada**DIAGNOSTICO DE LA PARADA DE AUTOBUS**

El pavimento interior es accesible (antideslizante, en buen estado y compacto).....	SI
Permite un diametro de giro mayor o igual a 1,8 m.....	NO
Existe paso a la misma cota desde la acera o esta salvada por rampa accesible.....	-
La señalización de localización es contrastada y visible desde lejos.....	NO
La señalización interna (recorridos/horarios) es grande, contrastada y en Braille.....	NO
No existen aparcamientos a los lados de la Parada.....	SI
Esta situada cercana a un vado peatonal.....	NO
La marquesina tiene vidrio trasero y lateral.....	-
El vidrio está señalizado con una franja contrastada a 0,80 y 1,70 m.....	-
Tiene un asiento adaptado con asidero.....	-
La anchura de paso es mayor o igual a 1 m.....	-
La marquesina deja una franja lateral libre mayor o igual a 1,80 m.....	-

Se propone la colocación de un poste de paradas adaptado.

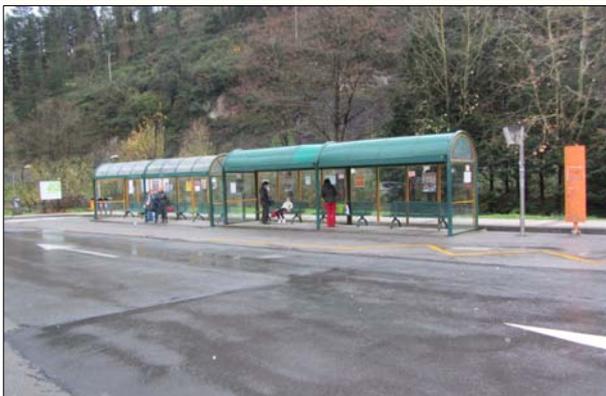
PB31**Transporte: PARADAS DE AUTOBUS de BERGARA****BUS GELTOKIA****INFORMACION GENERAL DE LA PARADA DE AUTOBUS**

Dirección: IbargaraiLíneas: Eibar - Bergara - Eskoriatza (Urbano)Tipo de parada: Marquesina

El pavimento interior es accesible (antideslizante, en buen estado y compacto).....	SI
Permite un diametro de giro mayor o igual a 1,8 m.....	NO
Existe paso a la misma cota desde la acera o esta salvada por rampa accesible.....	-
La señalización de localización es contrastada y visible desde lejos.....	SI
La señalización interna (recorridos/horarios) es grande, contrastada y en Braille.....	NO
No existen aparcamientos a los lados de la Parada.....	SI
Esta situada cercana a un vado peatonal.....	SI
La marquesina tiene vidrio trasero y lateral.....	SI
El vidrio está señalizado con una franja contrastada a 0,80 y 1,70 m.....	NO
Tiene un asiento adaptado con asidero.....	NO
La anchura de paso es mayor o igual a 1 m.....	SI
La marquesina deja una franja lateral libre mayor o igual a 1,80 m.....	SI

Las propuestas para esta marquesina son la instalación y señalización adaptada en marquesina, la instalación de bandas señalizadoras en vidrios y la sustitución del asiento existente por uno adaptado.

Uds	Subtotal
* Instalación de formación y señalización adaptada en marquesina.	1	369,30 €
* Instalación de ud. de bandas señalizadoras en vidrios.	1	258,51 €
* Sustitución de ud. de asiento existente por adaptado.	1	632,86 €
Presupuesto total:		1.260,68 €

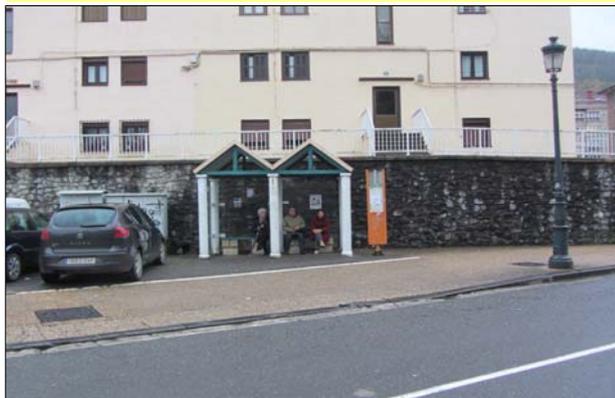
PB32**Transporte: PARADAS DE AUTOBUS de BERGARA****AZOKA - MERCADO****INFORMACION GENERAL DE LA PARADA DE AUTOBUS**

Dirección: AzokaLíneas: Bergara - SoraluzeTipo de parada: Marquesina**DIAGNOSTICO DE LA PARADA DE AUTOBUS**

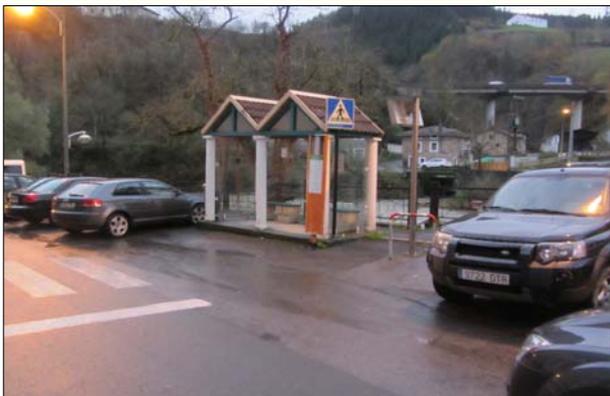
PB33**Transporte: PARADAS DE AUTOBUS de BERGARA****OSINTXU****INFORMACION GENERAL DE LA PARADA DE AUTOBUS**

Dirección: Osintxu
Líneas: Eibar - Bergara - Eskoriatza (Urbano)
 Eibar - Iruñea
 Donostia - Arrasate
 Eibar - Arrasate (Nocturno)
 Eibar - Gasteiz
Tipo de parada: Marquesina**DIAGNOSTICO DE LA PARADA DE AUTOBUS**

El pavimento interior es accesible (antideslizante, en buen estado y compacto).....	NO
Permite un diametro de giro mayor o igual a 1,8 m.....	NO
Existe paso a la misma cota desde la acera o esta salvada por rampa accesible.....	NO
La señalización de localización es contrastada y visible desde lejos.....	SI
La señalización interna (recorridos/horarios) es grande, contrastada y en Braille.....	NO
No existen aparcamientos a los lados de la Parada.....	NO
Esta situada cercana a un vado peatonal.....	SI
La marquesina tiene vidrio trasero y lateral.....	SI
El vidrio está señalizado con una franja contrastada a 0,80 y 1,70 m.....	NO
Tiene un asiento adaptado con asidero.....	NO
La anchura de paso es mayor o igual a 1 m.....	NO
La marquesina deja una franja lateral libre mayor o igual a 1,80 m.....	NO

En esta parada de autobús se propone sustituir la marquesina existente, por otra que sea adaptada, donde se incluya una información contrastada y en braille, asiento adaptado y bandas señalizadoras en vidrios. También se recomienda sustituir el poste de parada por otro adaptado.

Uds	Subtotal
* Suministro y colocación de marquesina adaptada	1	6.594,61 €
* Suministro y colocación de ud. de poste de parada adaptado	1	527,57 €
Presupuesto total:		7.122,18 €

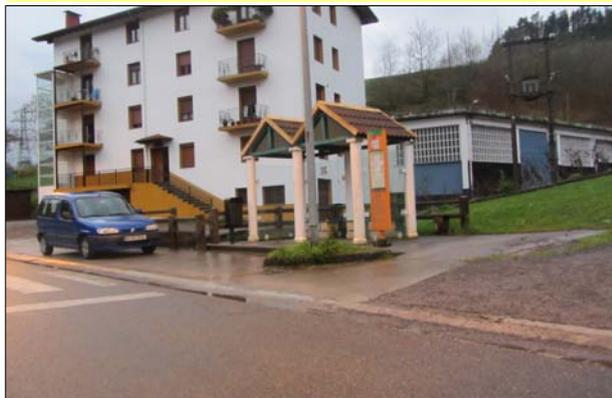
PB34**Transporte: PARADAS DE AUTOBUS de BERGARA****TOKI EDER (OSINTXU)****INFORMACION GENERAL DE LA PARADA DE AUTOBUS**

Dirección: Osintxu auzoaLíneas: Eibar - Bergara - Eskoriatza (Urbano)Tipo de parada: Marquesina**DIAGNOSTICO DE LA PARADA DE AUTOBUS**

El pavimento interior es accesible (antideslizante, en buen estado y compacto).....	SI
Permite un diametro de giro mayor o igual a 1,8 m.....	SI
Existe paso a la misma cota desde la acera o esta salvada por rampa accesible.....	SI
La señalización de localización es contrastada y visible desde lejos.....	SI
La señalización interna (recorridos/horarios) es grande, contrastada y en Braille.....	NO
No existen aparcamientos a los lados de la Parada.....	SI
Esta situada cercana a un vado peatonal.....	SI
La marquesina tiene vidrio trasero y lateral.....	SI
El vidrio está señalizado con una franja contrastada a 0,80 y 1,70 m.....	NO
Tiene un asiento adaptado con asidero.....	NO
La anchura de paso es mayor o igual a 1 m.....	SI
La marquesina deja una franja lateral libre mayor o igual a 1,80 m.....	SI

En esta parada de autobús se propone sustituir la marquesina existente, por otra que sea adaptada, donde se incluya una información contrastada y en braille, asiento adaptado y bandas señalizadoras en vidrios. También se recomienda sustituir el poste de parada por otro adaptado.

Uds	Subtotal
* Suministro y colocación de marquesina adaptada	1	6.594,61 €
Presupuesto total:		6.594,61 €

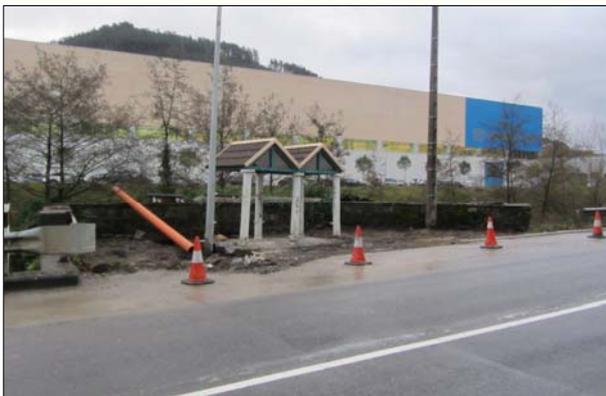
PB35**Transporte: PARADAS DE AUTOBUS de BERGARA****MEKOLALDE****INFORMACION GENERAL DE LA PARADA DE AUTOBUS**

Dirección: MekolaldeLíneas: Eibar - Bergara - Eskoriatza (Urbano)Tipo de parada: Marquesina**DIAGNOSTICO DE LA PARADA DE AUTOBUS**

El pavimento interior es accesible (antideslizante, en buen estado y compacto).....	SI
Permite un diametro de giro mayor o igual a 1,8 m.....	SI
Existe paso a la misma cota desde la acera o esta salvada por rampa accesible.....	-
La señalización de localización es contrastada y visible desde lejos.....	SI
La señalización interna (recorridos/horarios) es grande, contrastada y en Braille.....	NO
No existen aparcamientos a los lados de la Parada.....	SI
Esta situada cercana a un vado peatonal.....	NO
La marquesina tiene vidrio trasero y lateral.....	SI
El vidrio está señalizado con una franja contrastada a 0,80 y 1,70 m.....	NO
Tiene un asiento adaptado con asidero.....	NO
La anchura de paso es mayor o igual a 1 m.....	NO
La marquesina deja una franja lateral libre mayor o igual a 1,80 m.....	NO

En esta parada de autobús se propone sustituir la marquesina existente, por otra que sea adaptada, donde se incluya una información contrastada y en braille, asiento adaptado y bandas señalizadoras en vidrios. También se recomienda sustituir el poste de parada por otro adaptado.

Uds	Subtotal
* Suministro y colocación de marquesina adaptada	1	6.594,61 €
Presupuesto total:		6.594,61 €

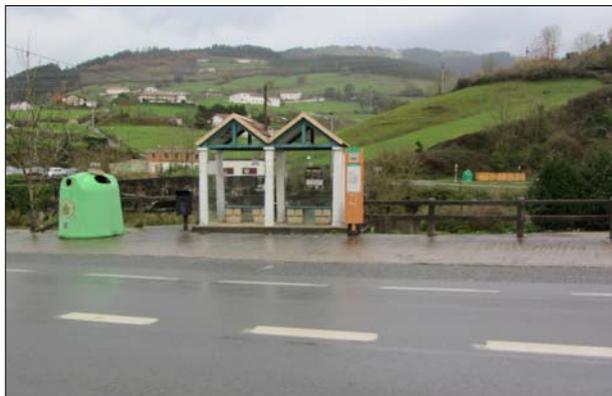
PB36**Transporte: PARADAS DE AUTOBUS de BERGARA****ZUBIBERRI****INFORMACION GENERAL DE LA PARADA DE AUTOBUS**

Dirección: ZubiberriLíneas: Eibar - Bergara - Eskoriatza (Urbano)Tipo de parada: Marquesina**DIAGNOSTICO DE LA PARADA DE AUTOBUS**

El pavimento interior es accesible (antideslizante, en buen estado y compacto).....	SI
Permite un diametro de giro mayor o igual a 1,8 m.....	SI
Existe paso a la misma cota desde la acera o esta salvada por rampa accesible.....	NO
La señalización de localización es contrastada y visible desde lejos.....	SI
La señalización interna (recorridos/horarios) es grande, contrastada y en Braille.....	NO
No existen aparcamientos a los lados de la Parada.....	SI
Esta situada cercana a un vado peatonal.....	NO
La marquesina tiene vidrio trasero y lateral.....	SI
El vidrio está señalizado con una franja contrastada a 0,80 y 1,70 m.....	NO
Tiene un asiento adaptado con asidero.....	NO
La anchura de paso es mayor o igual a 1 m.....	NO
La marquesina deja una franja lateral libre mayor o igual a 1,80 m.....	NO

En esta parada de autobús se propone sustituir la marquesina existente, por otra que sea adaptada, donde se incluya una información contrastada y en braille, asiento adaptado y bandas señalizadoras en vidrios. También se recomienda sustituir el poste de parada por otro adaptado.

Uds	Subtotal
* Suministro y colocación de marquesina adaptada	1	6.594,61 €
Presupuesto total:		6.594,61 €

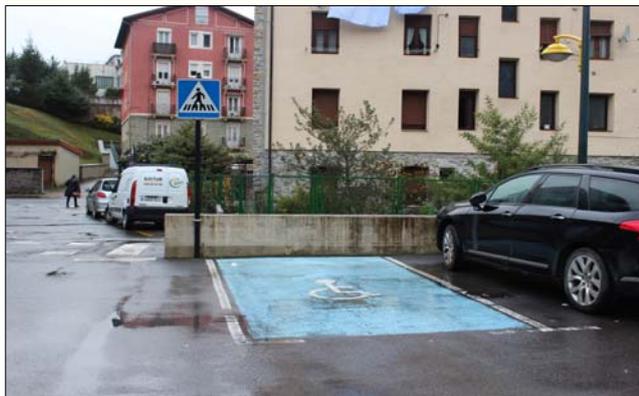
AR01**Transporte: APARCAMIENTOS RESERVADOS de BERGARA****OZAETA****INFORMACION GENERAL DEL APARCAMIENTO RESERVADO**

Dirección: Ozaeta, 3Medidas:

Ancho - 4,5 mts

Largo - 2,5 mts

Tipo de aparcamiento: Bateria**DIAGNOSTICO DE LA PLAZA DEL APARCAMIENTO RESERVADO**

Tiene las medidas adecuadas y suficientes.....	NO
La plaza de aparcamiento es accesible desde la acera.....	SI
Está colindante a un paso de peatones o a un rebaje específico.....	SI
Existen 2 metros libres entre el aparcamiento y el paso de peatones (Bateria).....	SI
Señalizado con símbolo internacional de accesibilidad en el plano horizontal.....	SI
La señalización horizontal es antideslizante.....	SI
Señalizado con el símbolo internacional de accesibilidad en el plano vertical.....	NO
Existe prohibición de aparcamiento para el resto de vehículos.....	NO

Las propuestas para esta plaza de aparcamiento reservado son la colocación de dos señales verticales, una con el símbolo internacional de accesibilidad y otra de prohibición de aparcamiento al resto de los vehículos. Por último se propone el repintado de dicho aparcamiento reservado para que cumpla con las medidas mínimas que establece la Ley.

Uds	Subtotal
* Colocación de señal vertical de prohibición de aparcamiento	1	147,72 €
* Repintado de límites de plaza de aparcamiento	1	63,31 €
* Colocación de señal vertical con el símbolo internacional de accesibilidad	1	147,72 €
Presupuesto total:		358,74 €

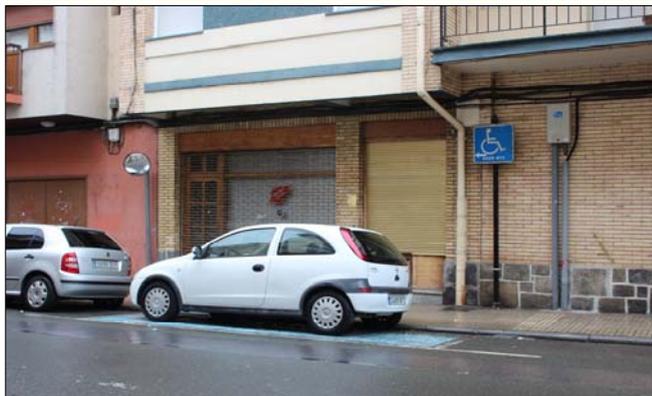
AR02**Transporte: APARCAMIENTOS RESERVADOS de BERGARA****ZUBIAURRE, 21****INFORMACION GENERAL DEL APARCAMIENTO RESERVADO**

Dirección: Zubiaurre, 21Medidas:

Ancho - 2,00 mts

Largo - 4,90 mts

Tipo de aparcamiento: Línea**DIAGNOSTICO DE LA PLAZA DEL APARCAMIENTO RESERVADO**

Tiene las medidas adecuadas y suficientes.....

Existe prohibición de aparcamiento para el resto de vehiculos.....

NO
SI
SI
-
SI
SI
SI
NO

En esta plaza de aparcamiento reservado se propone el repintado del mismo para que cumpla con las medidas establecidas por la Ley, la colocación de una señal vertical de prohibición de aparcamiento.

Uds	Subtotal
* Colocación de señal vertical de prohibición de aparcamiento	1	147,72 €
* Repintado de límites de plaza de aparcamiento	1	63,31 €
Presupuesto total:		211,02 €

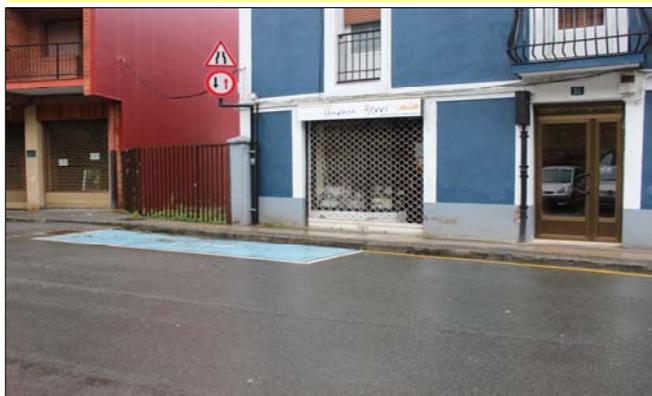
AR03**Transporte: APARCAMIENTOS RESERVADOS de BERGARA****MARTOKUA, 32****INFORMACION GENERAL DEL APARCAMIENTO RESERVADO**

Dirección: Martokua, 32Medidas:

Ancho - 5,70 mts

Largo - 2,00 mts

Tipo de aparcamiento: Línea**DIAGNOSTICO DE LA PLAZA DEL APARCAMIENTO RESERVADO**

Tiene las medidas adecuadas y suficientes.....

Presupuesto total: 1.097,34 €

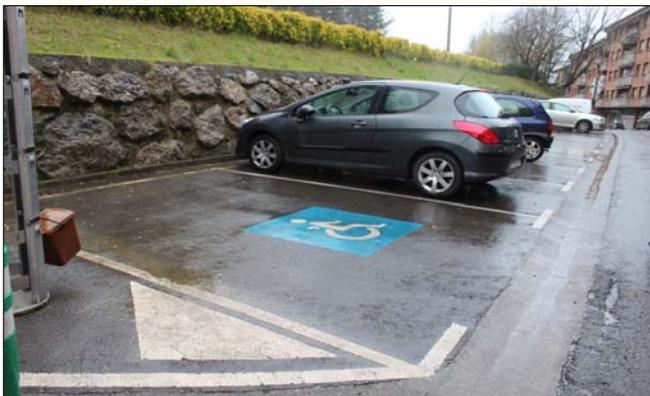
AR04**Transporte: APARCAMIENTOS RESERVADOS de BERGARA****MARTOKUA, 26****INFORMACION GENERAL DEL APARCAMIENTO RESERVADO**

Dirección: Martokua, 26Medidas:

Ancho - 5,00 mts

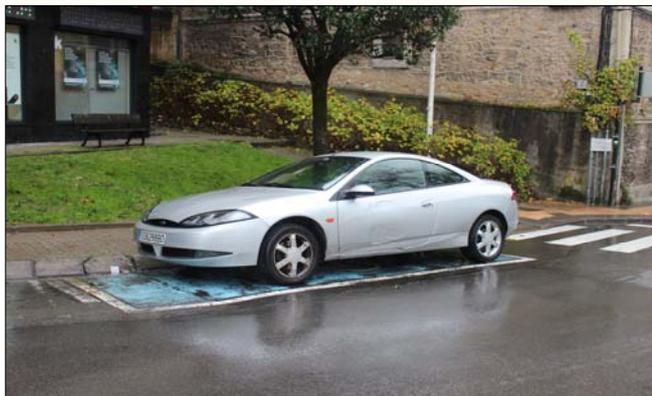
AR06**Transporte: APARCAMIENTOS RESERVADOS de BERGARA****MINTEGI, 5****INFORMACION GENERAL DEL APARCAMIENTO RESERVADO**

Dirección: Mintegi, 5Medidas:

Ancho - 1,90 mts

Uds	Subtotal
* Colocación de señal vertical de prohibición de aparcamiento	1	147,72 €
* Colocación de señal vertical con el símbolo internacional de accesibilidad	1	147,72 €
* Repintado de límites de plaza de aparcamiento	1	63,31 €
Presupuesto total:		358,74 €

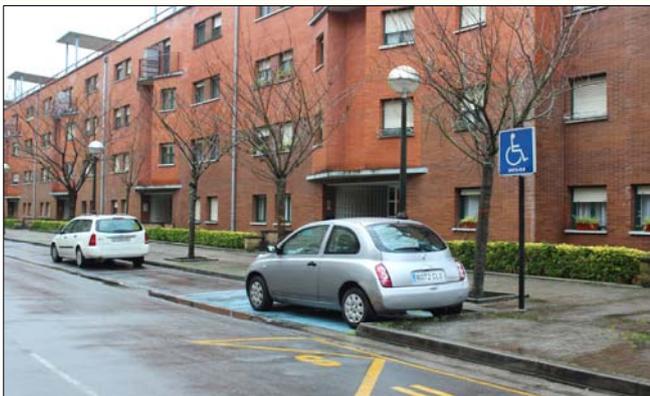
AR07**Transporte: APARCAMIENTOS RESERVADOS de BERGARA****ARTZAMENDI****INFORMACION GENERAL DEL APARCAMIENTO RESERVADO**

Dirección: Artzamendi, 20Medidas:

Ancho - 2,10 mts

Uds	Subtotal
* Colocación de señal vertical de prohibición de aparcamiento	1	147,72 €
* Repintado de límites de plaza de aparcamiento	1	63,31 €
Presupuesto total:		211,02 €

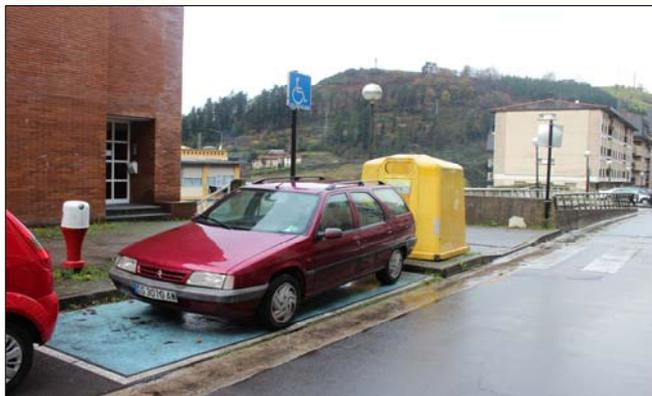
AR08**Transporte: APARCAMIENTOS RESERVADOS de BERGARA****ARTZAMENDI****INFORMACION GENERAL DEL APARCAMIENTO RESERVADO**

Dirección: Artzamendi, 12Medidas:

Ancho - 2,10 mts

Uds	Subtotal
* Colocación de señal vertical de prohibición de aparcamiento	1	147,72 €
* Repintado de límites de plaza de aparcamiento	1	63,31 €
Presupuesto total:		211,02 €

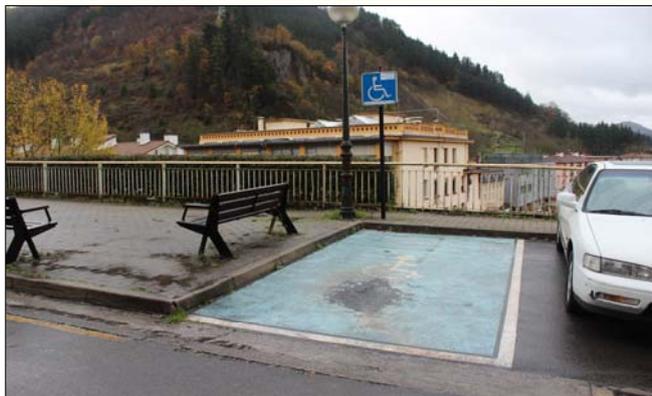
AR09**Transporte: APARCAMIENTOS RESERVADOS de BERGARA****ARTZAMENDI****INFORMACION GENERAL DEL APARCAMIENTO RESERVADO**

Dirección: Artzamendi, 5Medidas:

Ancho - 2,60 mts

Uds	Subtotal
* Colocación de señal vertical de prohibición de aparcamiento	1	147,72 €
* Desplazamiento de banco	1	111,85 €
* Repintado de límites de plaza de aparcamiento	1	63,31 €
Presupuesto total:		322,87 €

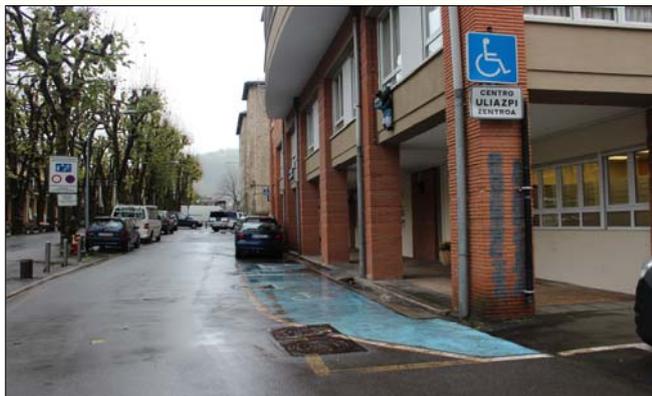
AR10**Transporte: APARCAMIENTOS RESERVADOS de BERGARA****ESPOLOIA****INFORMACION GENERAL DEL APARCAMIENTO RESERVADO**

Dirección: Espoloia, 1Medidas:

Ancho - 1,90 mts

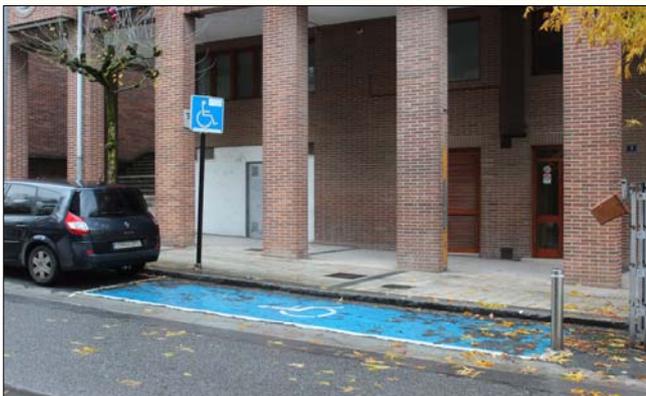
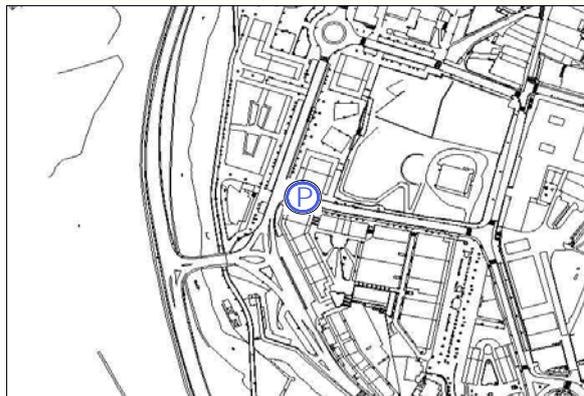
AR12**Transporte: APARCAMIENTOS RESERVADOS de BERGARA****ARRIZURRI****INFORMACION GENERAL DEL APARCAMIENTO RESERVADO**

Dirección: Arrizurri, 7Medidas:

Ancho - 1,80 mts

Largo - 6,00 mts

Tipo de aparcamiento: Línea**DIAGNOSTICO DE LA PLAZA DEL APARCAMIENTO RESERVADO**

SI
SI
SI
-
SI
SI
SI
NO

La única propuesta para esta plaza de aparcamiento reservado es la colocación de una señal vertical de prohibición de aparcamiento al resto de los vehículos.

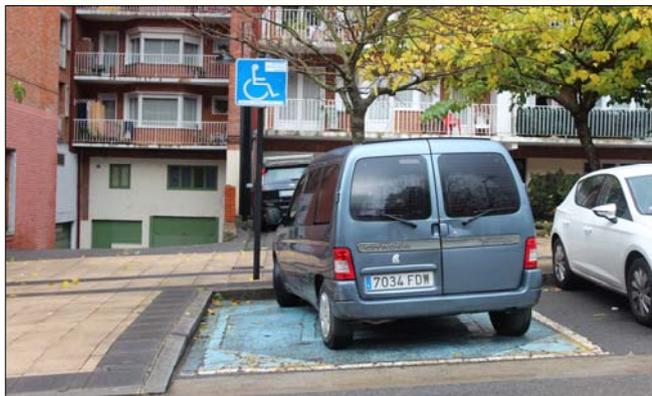
AR13**Transporte: APARCAMIENTOS RESERVADOS de BERGARA****RAMON Mª LILI****INFORMACION GENERAL DEL APARCAMIENTO RESERVADO**

Dirección: Ramón Mª LiliMedidas:

Ancho - 3,00 mts

Largo - 4,00 mts

Tipo de aparcamiento: Batería**DIAGNOSTICO DE LA PLAZA DEL APARCAMIENTO RESERVADO**

NO
SI
NO

Dos son las intervenciones propuestas en este aparcamiento, como son la colocación de una señal vertical con el símbolo de prohibición de aparcamiento, así como su repintado, que permitir proveerle de las dimensiones mínimas exigidas.

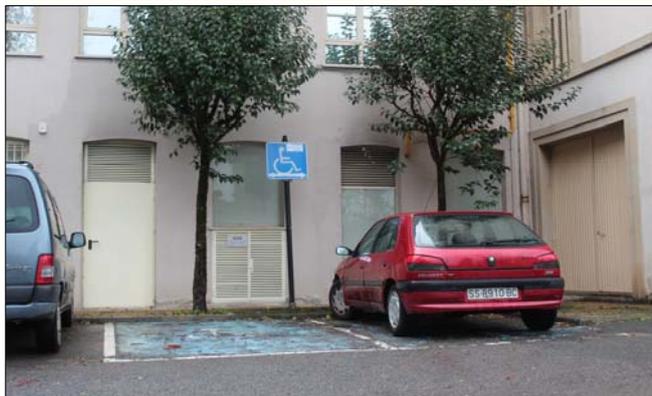
AR15**Transporte: APARCAMIENTOS RESERVADOS de BERGARA****MADALENA PLAZA****INFORMACION GENERAL DEL APARCAMIENTO RESERVADO**

Dirección: Madalena plaza, 1Medidas: Ancho - 2,40 mts
Largo - 4,00 mtsTipo de aparcamiento: Batería**DIAGNOSTICO DE LA PLAZA DEL APARCAMIENTO RESERVADO**

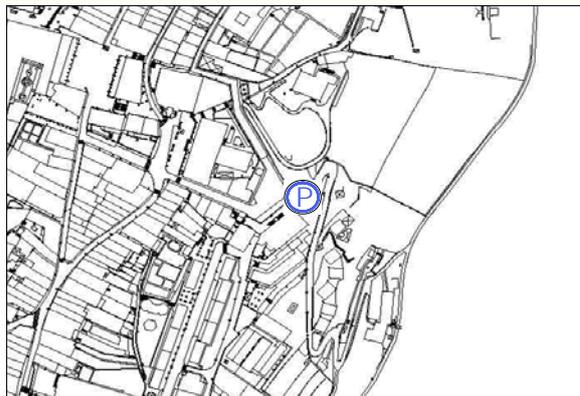
NO
SI
NO
-
SI
SI
SI
NO

Dos son las intervenciones propuestas en este aparcamiento, como son la colocación de una señal vertical con el símbolo de prohibición de aparcamiento, así como su repintado, que permitir proveerle de las dimensiones mínimas exigidas.

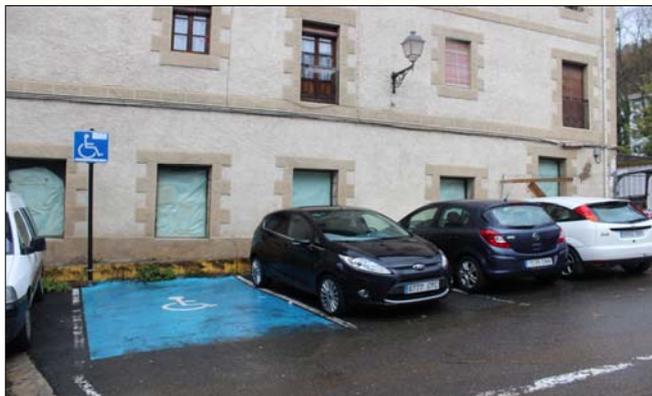
AR16**Transporte: APARCAMIENTOS RESERVADOS de BERGARA****ERREGETXO PLAZA****INFORMACION GENERAL DEL APARCAMIENTO RESERVADO**

Dirección: Erregetxo plazaMedidas:

Ancho - 3,20 mts

Largo - 4,00 mts

Tipo de aparcamiento: Batería**DIAGNOSTICO DE LA PLAZA DEL APARCAMIENTO RESERVADO**

NO
SI
NO

Dos son las intervenciones propuestas en este aparcamiento, como son la colocación de una señal vertical con el símbolo de prohibición de aparcamiento, así como su repintado, que permitir proveerle de las dimensiones mínimas exigidas.

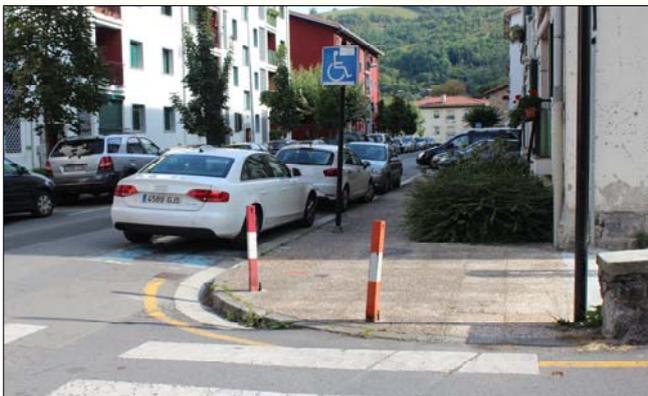
AR17**Transporte: APARCAMIENTOS RESERVADOS de BERGARA****ZABALOTEGI, 9****INFORMACION GENERAL DEL APARCAMIENTO RESERVADO**

Dirección: Zabalotegi, 9Medidas:

Ancho - 2,00 mts

Largo - 5,00 mts

Tipo de aparcamiento: Línea**DIAGNOSTICO DE LA PLAZA DEL APARCAMIENTO RESERVADO**

NO
SI
SI
-
SI
SI
SI
NO

Dos son las intervenciones propuestas en este aparcamiento, como son la colocación de una señal vertical con el símbolo de prohibición de aparcamiento, así como su repintado, que permitir proveerle de las dimensiones mínimas exigidas.

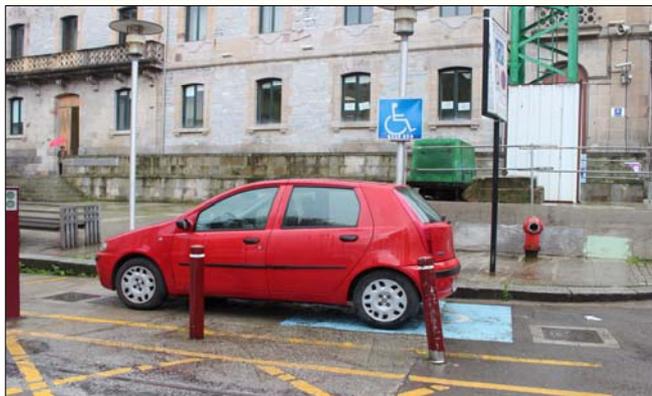
AR18**Transporte: APARCAMIENTOS RESERVADOS de BERGARA****ARIZNOA PLAZA****INFORMACION GENERAL DEL APARCAMIENTO RESERVADO**

Dirección: Ariznoa plazaMedidas:

Ancho - 2,50 mts

Largo - 6,00 mts

Tipo de aparcamiento: Línea**DIAGNOSTICO DE LA PLAZA DEL APARCAMIENTO RESERVADO**

SI
SI
SI
-
SI
SI
SI
NO

Se propone la colocación de una señal vertical con el símbolo de prohibición de aparcamiento.

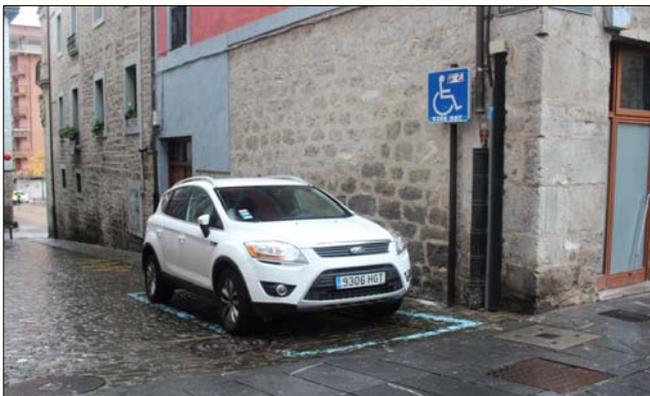
AR19**Transporte: APARCAMIENTOS RESERVADOS de BERGARA****ARRESE****INFORMACION GENERAL DEL APARCAMIENTO RESERVADO**

Dirección: ArreseMedidas:

Ancho - 2,00 mts

Largo - 5,00 mts

Tipo de aparcamiento: Línea**DIAGNOSTICO DE LA PLAZA DEL APARCAMIENTO RESERVADO**

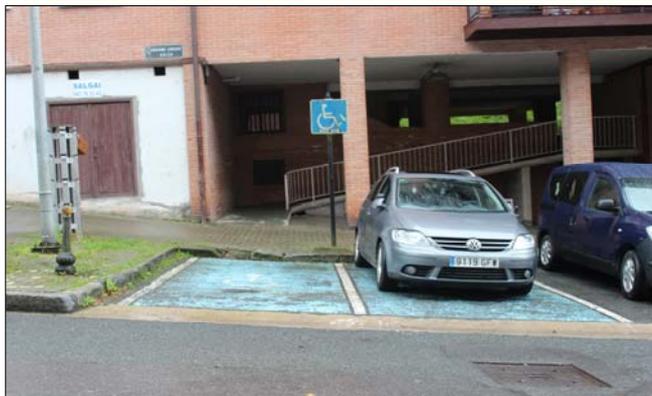
AR20**Transporte: APARCAMIENTOS RESERVADOS de BERGARA****ARANERREKA, 36****INFORMACION GENERAL DEL APARCAMIENTO RESERVADO**

Dirección: Aranerreka, 36Medidas:

Ancho - 2,20 mts

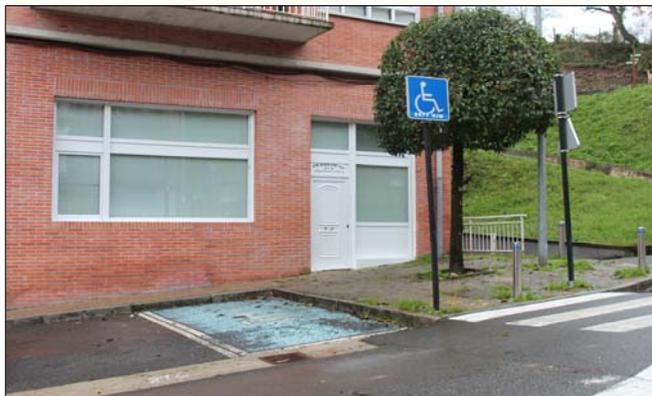
AR21**Transporte: APARCAMIENTOS RESERVADOS de BERGARA****ARANERREKA, 27****INFORMACION GENERAL DEL APARCAMIENTO RESERVADO**

Dirección: Aranerreka, 27Medidas:

Ancho - 2,20 mts

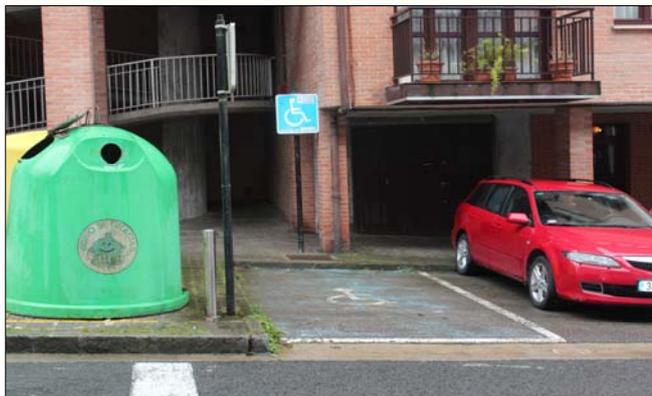
AR22**Transporte: APARCAMIENTOS RESERVADOS de BERGARA****ARANERREKA, 26****INFORMACION GENERAL DEL APARCAMIENTO RESERVADO**

Dirección: Aranerreka, 26Medidas:

Ancho - 2,50 mts

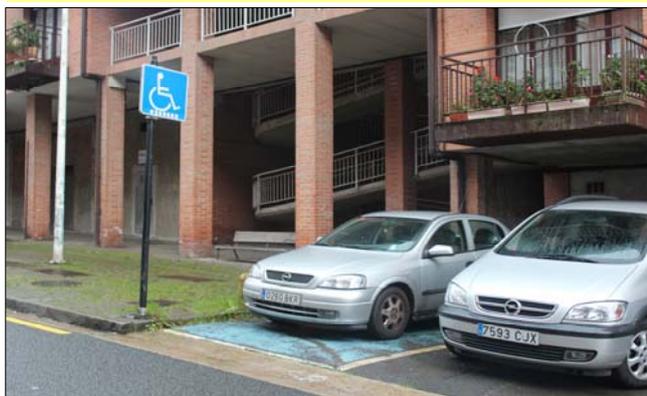
AR23**Transporte: APARCAMIENTOS RESERVADOS de BERGARA****ARANERREKA, 16****INFORMACION GENERAL DEL APARCAMIENTO RESERVADO**

Dirección: Aranerreka, 16Medidas:

Ancho - 2,20 mts

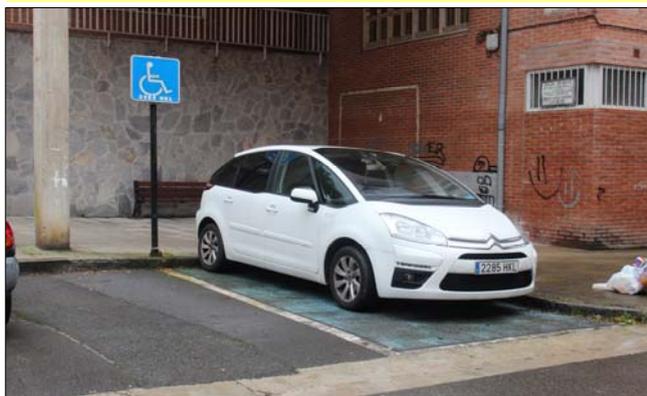
AR25**Transporte: APARCAMIENTOS RESERVADOS de BERGARA****KOLDO ELEIZALDE****INFORMACION GENERAL DEL APARCAMIENTO RESERVADO**

Dirección: Koldo Eleizalde, 32Medidas:

Ancho - 2,50 mts

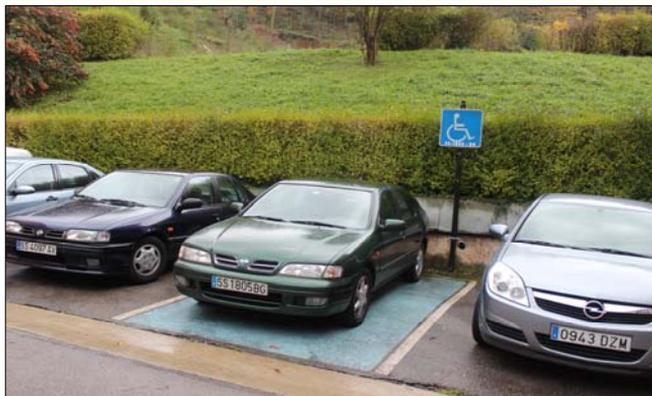
AR26**Transporte: APARCAMIENTOS RESERVADOS de BERGARA****IRIBURU****INFORMACION GENERAL DEL APARCAMIENTO RESERVADO**

Dirección: Iriburu, 8Medidas:

Ancho - 2,40 mts

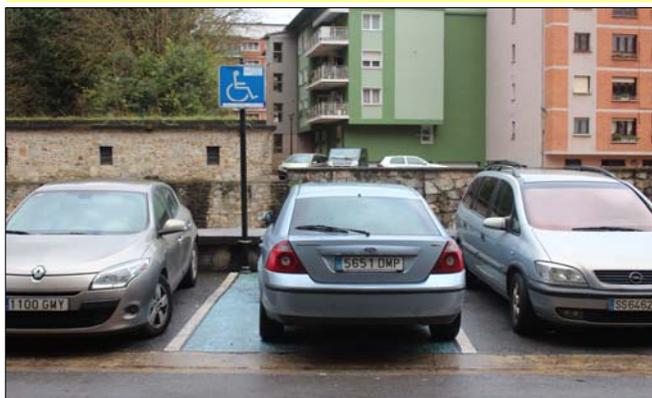
AR27**Transporte: APARCAMIENTOS RESERVADOS de BERGARA****ZUBIETA****INFORMACION GENERAL DEL APARCAMIENTO RESERVADO**

Dirección: Zubieta, 46Medidas:

Ancho - 2,30 mts
