IRISGARRITASUN PLANAREN 2. ALDAKETA
2ª MODIFICACIÓN DEL PLAN DE ACCESIBILIDAD

2014ko abendua - Diciembre 2014

GARRAIOAREN JARDUKETA PLANA
PLAN DE ACTUACION EN EL TRANSPORTE

5. PLAN DE ACTUACIÓN EN EL TRANSPORTE

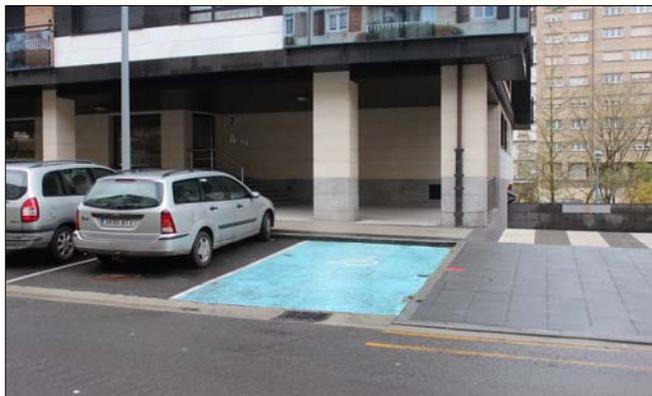
AR28**Transporte: APARCAMIENTOS RESERVADOS de BERGARA****LIZARIA SAN LORENTZO****INFORMACION GENERAL DEL APARCAMIENTO RESERVADO**

Dirección: Lizaria San Lorentzo, 7Medidas:

Ancho - 2,70 mts

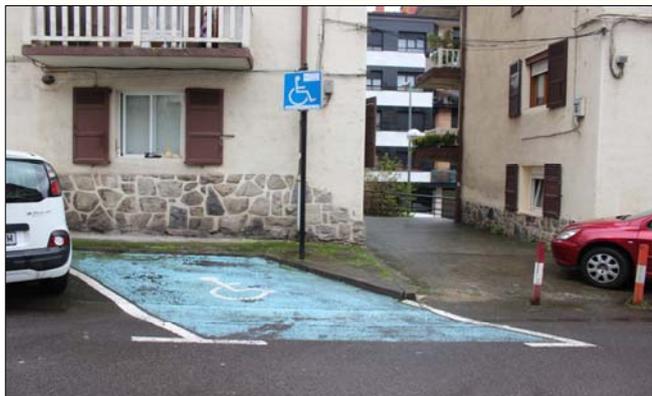
AR29**Transporte: APARCAMIENTOS RESERVADOS de BERGARA****MADURA, 4****INFORMACION GENERAL DEL APARCAMIENTO RESERVADO**

Dirección: Madura, 4Medidas:

Ancho - 3,10 mts

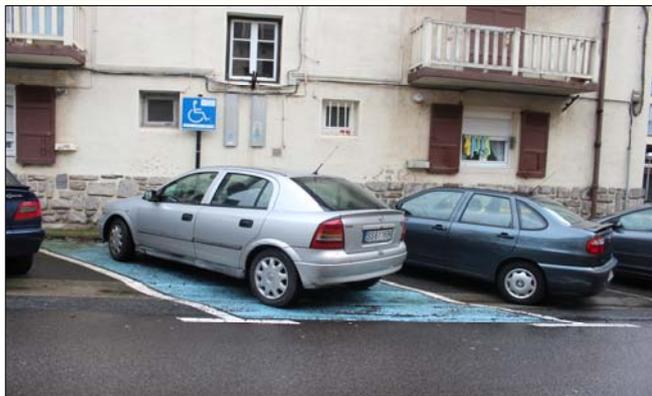
AR30**Transporte: APARCAMIENTOS RESERVADOS de BERGARA****MADURA, 14****INFORMACION GENERAL DEL APARCAMIENTO RESERVADO**

Dirección: Madura, 14Medidas:

Ancho - 3,10 mts

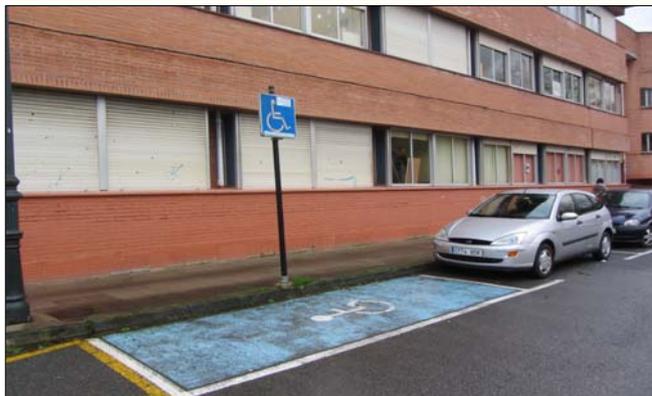
AR31**Transporte: APARCAMIENTOS RESERVADOS de BERGARA****BONI LASKURAIN****INFORMACION GENERAL DEL APARCAMIENTO RESERVADO**

Dirección: Boni Laskurain, 25Medidas:

Ancho - 1,80 mts

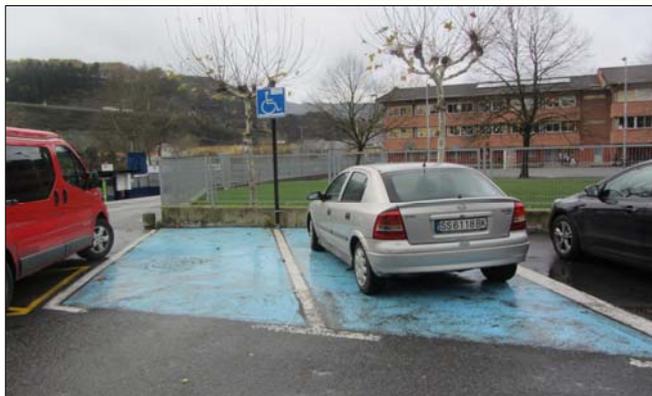
AR32**Transporte: APARCAMIENTOS RESERVADOS de BERGARA****PISCINA MUNICIPAL****INFORMACION GENERAL DEL APARCAMIENTO RESERVADO**

Dirección: Piscinas AgorrosinMedidas:

Ancho - 2,40 mts

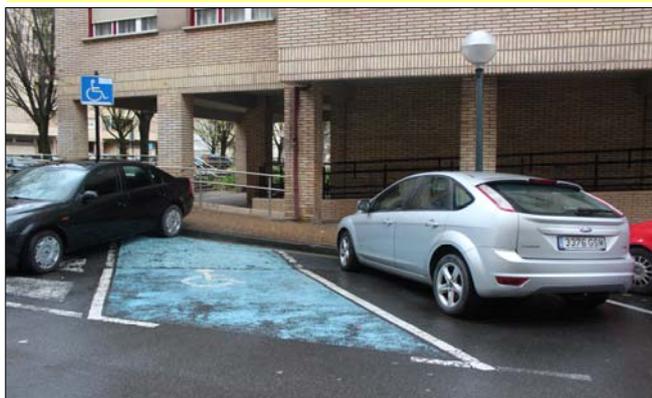
AR33**Transporte: APARCAMIENTOS RESERVADOS de BERGARA****MATZIATEGI, 29****INFORMACION GENERAL DEL APARCAMIENTO RESERVADO**

Dirección: Matziategi, 29Medidas:

Ancho - 3,00 mts

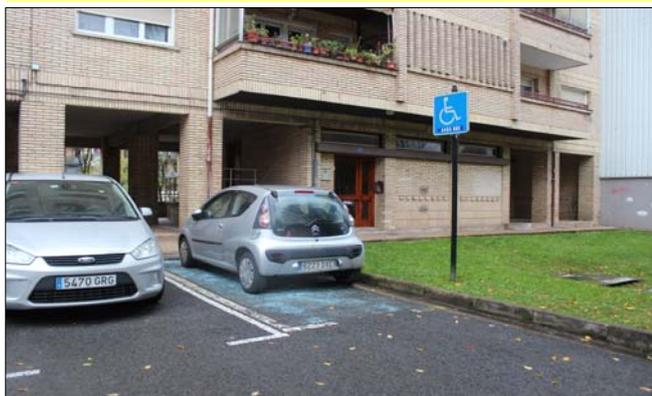
AR34**Transporte: APARCAMIENTOS RESERVADOS de BERGARA****MATZIATEGI, 26****INFORMACION GENERAL DEL APARCAMIENTO RESERVADO**

Dirección: Matziategi, 26Medidas:

Ancho - 2,40 mts

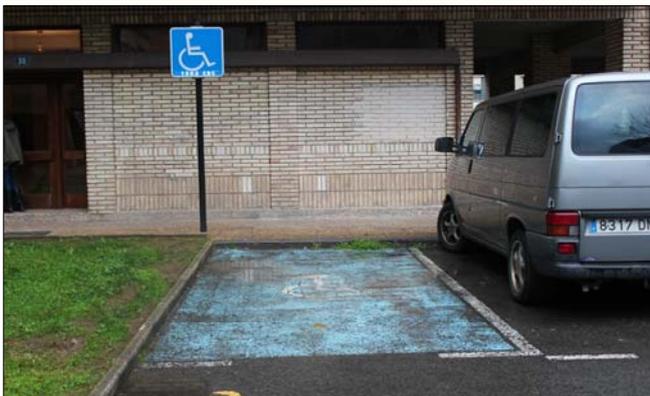
AR35**Transporte: APARCAMIENTOS RESERVADOS de BERGARA****MATZIATEGI, 30****INFORMACION GENERAL DEL APARCAMIENTO RESERVADO**

Dirección: Matziategi, 30Medidas:

Ancho - 2,40 mts

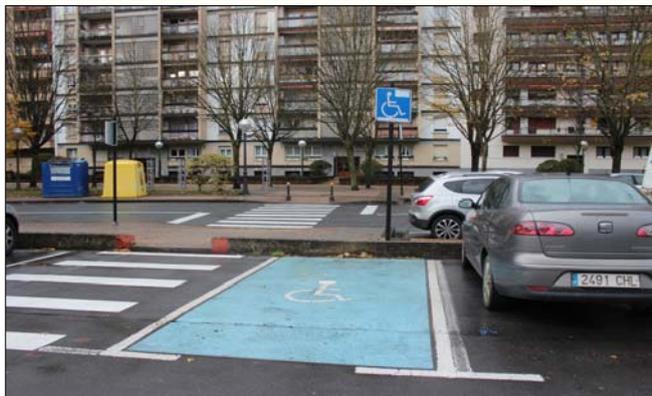
AR36**Transporte: APARCAMIENTOS RESERVADOS de BERGARA****APARCAMIENTO HILERRIA****INFORMACION GENERAL DEL APARCAMIENTO RESERVADO**

Dirección: Aparcamiento hilerríaMedidas:

Ancho - 2,50 mts

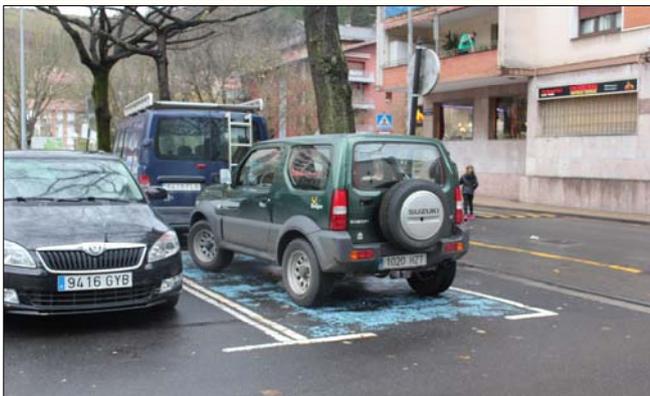
AR37**Transporte: APARCAMIENTOS RESERVADOS de BERGARA****APARCAMIENTO HILERRIA****INFORMACION GENERAL DEL APARCAMIENTO RESERVADO**

Dirección: Aparcamiento hilerríaMedidas:

Ancho - 2,50 mts

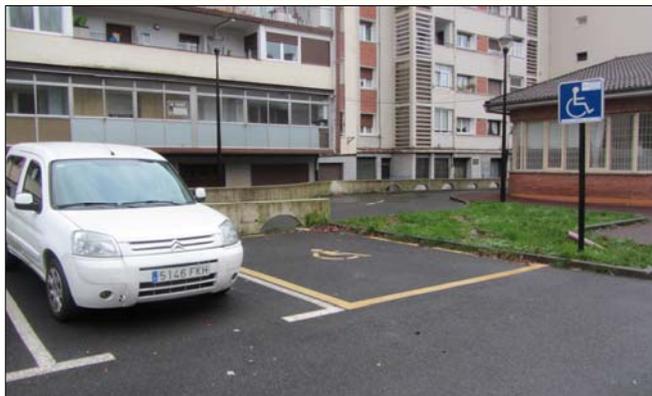
AR38Transporte: **APARCAMIENTOS RESERVADOS de BERGARA****ASPACE****INFORMACION GENERAL DEL APARCAMIENTO RESERVADO**

Dirección: Ibaiondo pasealekuaMedidas:

Ancho - 3,20 mts

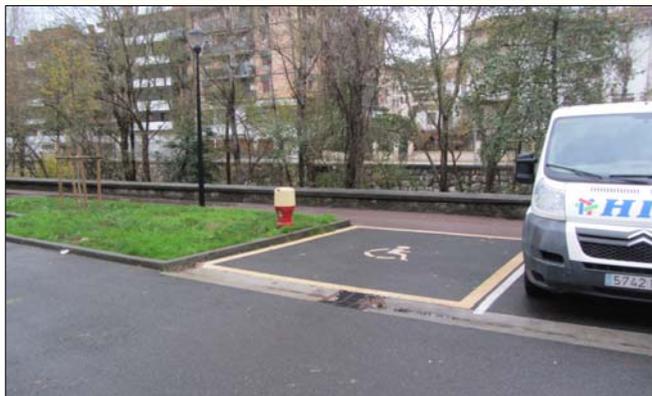
AR39**Transporte: APARCAMIENTOS RESERVADOS de BERGARA****ASPACE****INFORMACION GENERAL DEL APARCAMIENTO RESERVADO**

Dirección: Ibaiondo pasealekuaMedidas:

Ancho - 3,20 mts

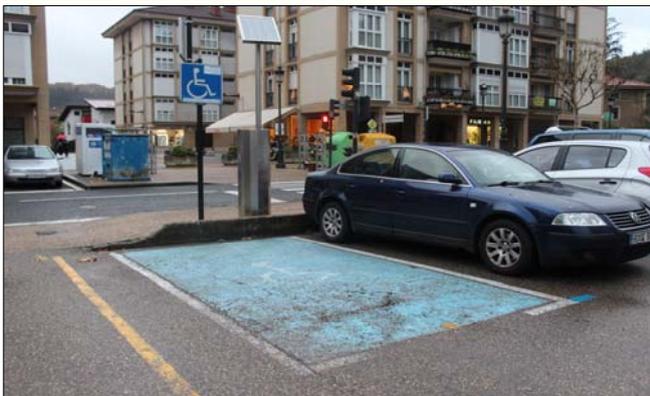
AR40**Transporte: APARCAMIENTOS RESERVADOS de BERGARA****APARCAMIENTO AZOKA****INFORMACION GENERAL DEL APARCAMIENTO RESERVADO**

Dirección: Aparcamiento azokaMedidas:

Ancho - 2,50 mts

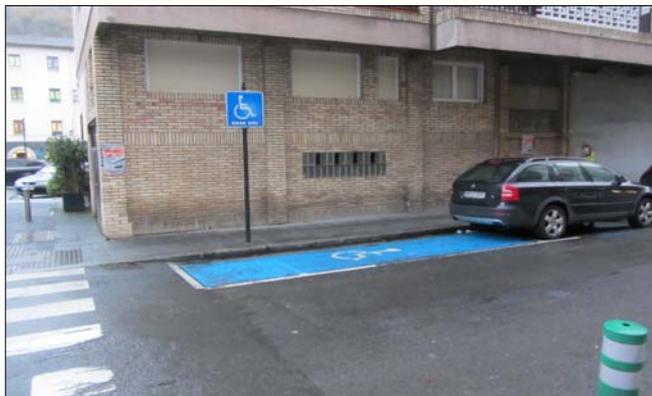
AR41**Transporte: APARCAMIENTOS RESERVADOS de BERGARA****ZURRADERO****INFORMACION GENERAL DEL APARCAMIENTO RESERVADO**

Dirección: Zurradero, 6Medidas:

Ancho - 1,90 mts

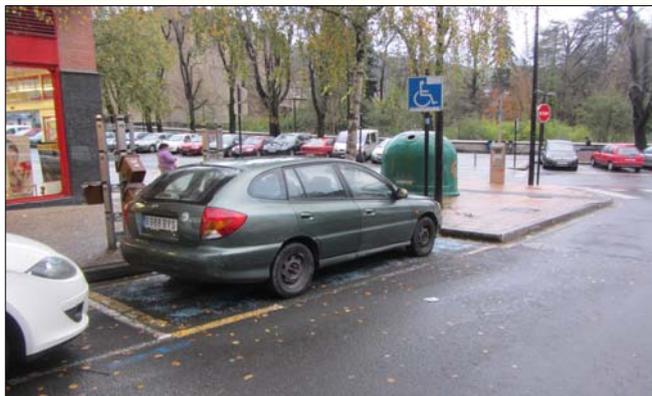
AR42**Transporte: APARCAMIENTOS RESERVADOS de BERGARA****KRUZ GALLASTEGUI****INFORMACION GENERAL DEL APARCAMIENTO RESERVADO**

Dirección: Kruz Gallastegui, 2Medidas:

Ancho - 2,10 mts

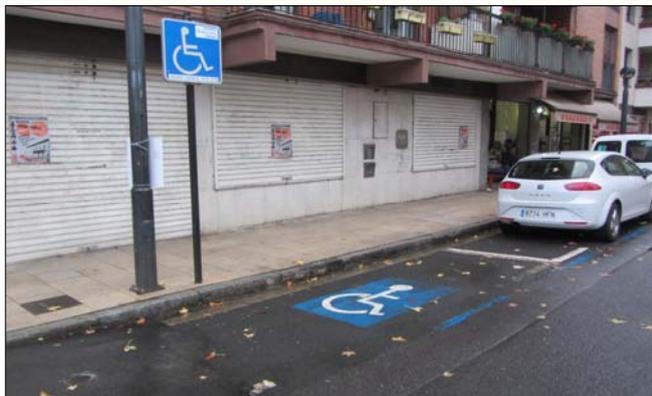
AR44**Transporte: APARCAMIENTOS RESERVADOS de BERGARA****KRUZ GALLASTEGUI****INFORMACION GENERAL DEL APARCAMIENTO RESERVADO**

Dirección: Kruz Gallastegui, 7Medidas: Ancho - 2,10 mts
Largo - 5,10 mtsTipo de aparcamiento: Línea**DIAGNOSTICO DE LA PLAZA DEL APARCAMIENTO RESERVADO**

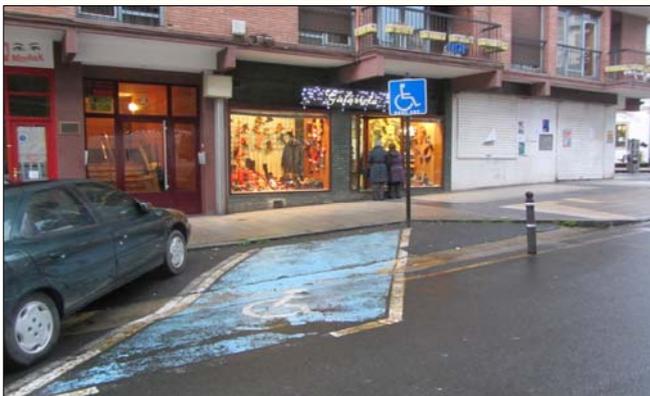
AR45**Transporte: APARCAMIENTOS RESERVADOS de BERGARA****IRIZAR PASEALEKUA****INFORMACION GENERAL DEL APARCAMIENTO RESERVADO**

Dirección: Irizar pasealekua, 2Medidas:

Ancho - 2,40 mts

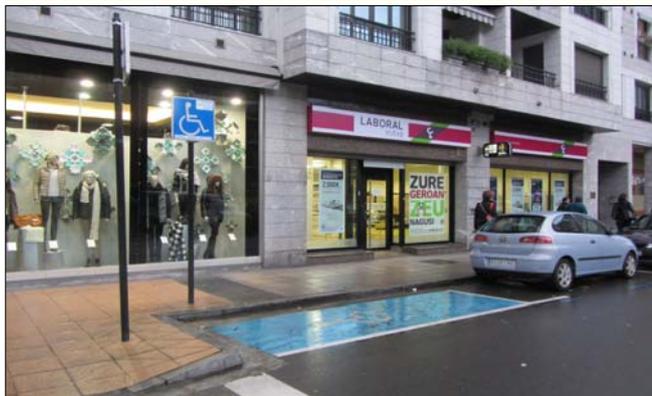
Dirección: Fraiskozuri plaza, 6Medidas: Ancho - 2,10 mts
Largo - 5,60 mtsTipo de aparcamiento: Línea**DIAGNOSTICO DE LA PLAZA DEL APARCAMIENTO RESERVADO**

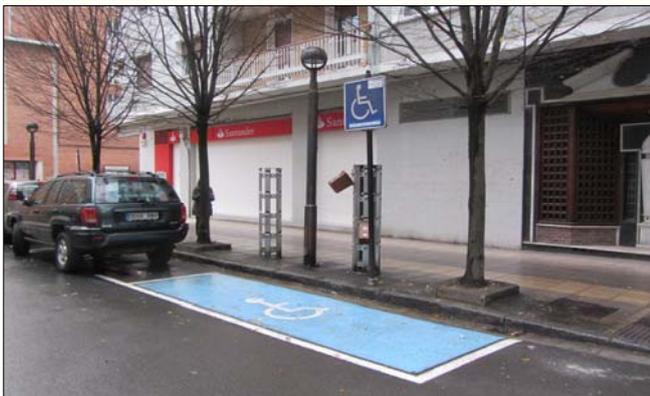
Dirección: Fraiskozuri plaza, 6Medidas: Ancho - 2,10 mts
Largo - 5,60 mtsTipo de aparcamiento: Línea**DIAGNOSTICO DE LA PLAZA DEL APARCAMIENTO RESERVADO**

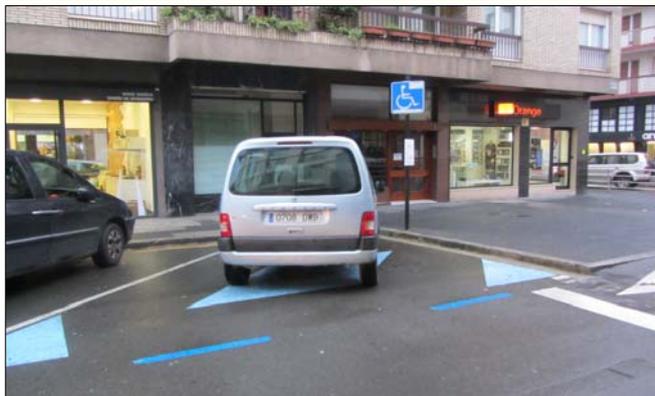
AR48**Transporte: APARCAMIENTOS RESERVADOS de BERGARA****IBARGARAI 4****INFORMACION GENERAL DEL APARCAMIENTO RESERVADO**

Dirección: Ibargarai, 4Medidas:

Ancho - 3,60 mts

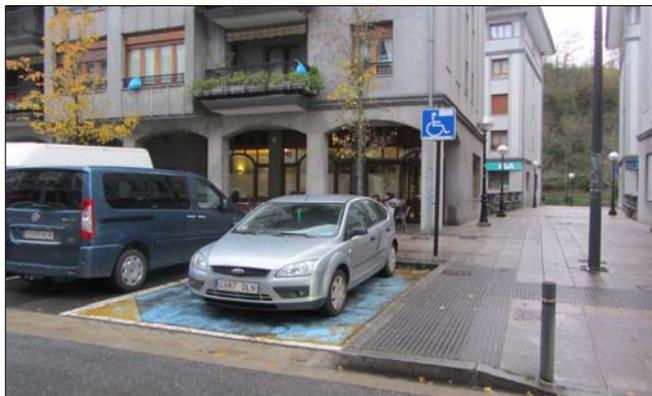
AR49**Transporte: APARCAMIENTOS RESERVADOS de BERGARA****IBARGARAI 24****INFORMACION GENERAL DEL APARCAMIENTO RESERVADO**

Dirección: Ibargarai, 24Medidas:

Ancho - 3,00 mts

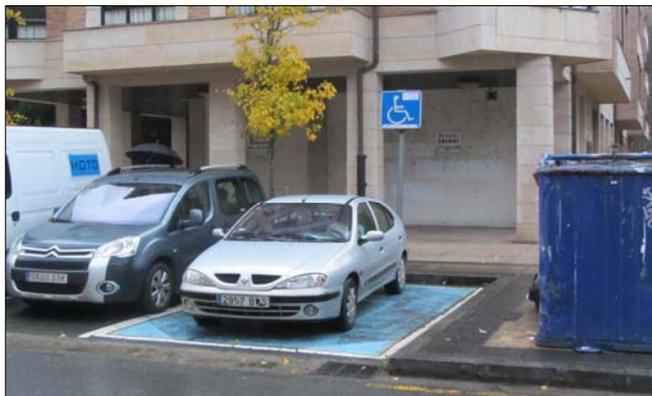
AR50**Transporte: APARCAMIENTOS RESERVADOS de BERGARA****IBARGARAI 11****INFORMACION GENERAL DEL APARCAMIENTO RESERVADO**

Dirección: Ibargarai, 11Medidas:

Ancho - 3,00 mts

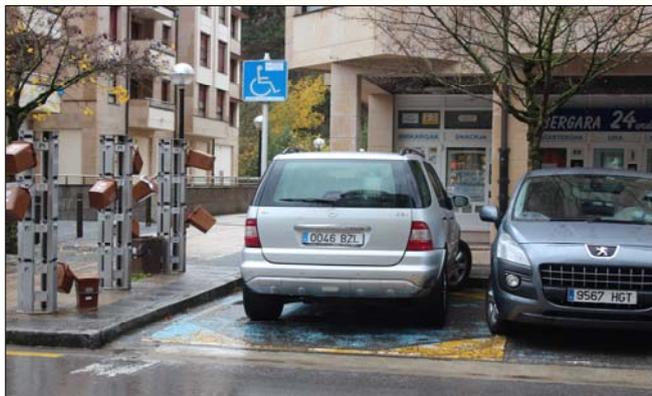
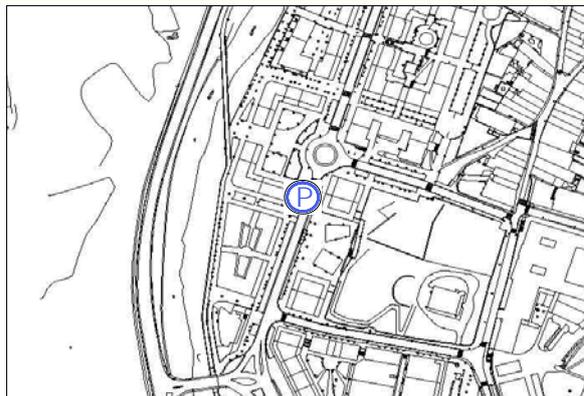
AR51**Transporte: APARCAMIENTOS RESERVADOS de BERGARA****IBARGARAI 15****INFORMACION GENERAL DEL APARCAMIENTO RESERVADO**

Dirección: Ibargarai, 15Medidas:

Ancho - 3,00 mts

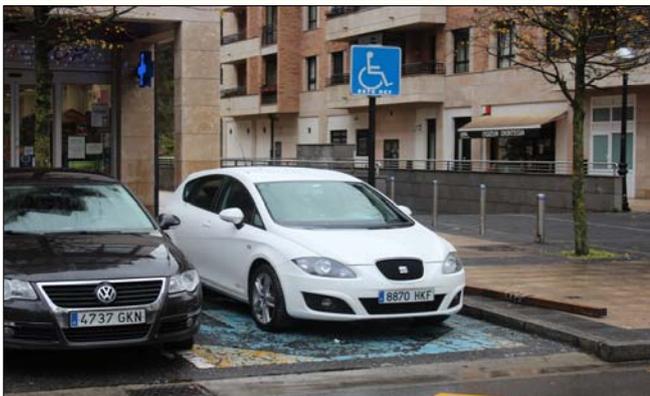
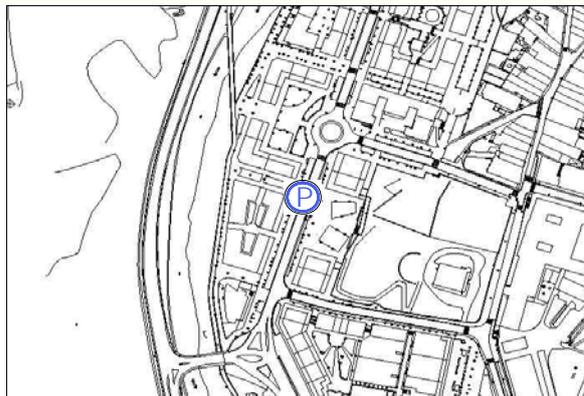
AR52**Transporte: APARCAMIENTOS RESERVADOS de BERGARA****IBARGARAI 48****INFORMACION GENERAL DEL APARCAMIENTO RESERVADO**

Dirección: Ibargarai, 48Medidas:

Ancho - 3,00 mts

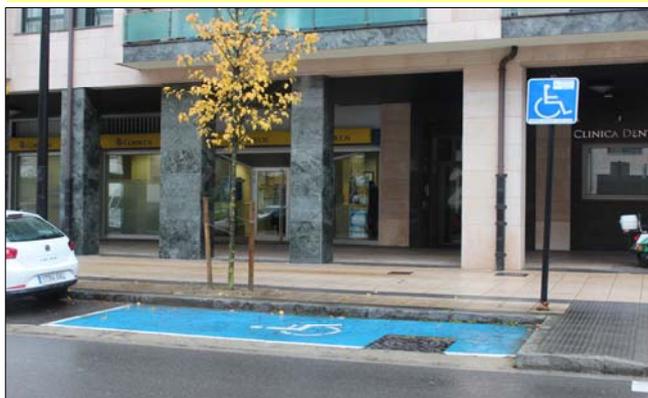
AR53**Transporte: APARCAMIENTOS RESERVADOS de BERGARA****IBARGARAI 54****INFORMACION GENERAL DEL APARCAMIENTO RESERVADO**

Dirección: Ibargarai, 54Medidas:

Ancho - 1,80 mts

Largo - 5,50 mts

Tipo de aparcamiento: Línea**DIAGNOSTICO DE LA PLAZA DEL APARCAMIENTO RESERVADO**

Tiene las medidas adecuadas y suficientes.....

La plaza de aparcamiento es accesible desde la acera.....

Está colindante a un paso de peatones o a un rebaje específico.....

Existen 2 metros libres entre el aparcamiento y el paso de peatones (Bateria).....

Señalizado con simbolo internacional de accesibilidad en el plano horizontal.....

La señalización horizontal es antideslizante.....

Señalizado con el simbolo internacional de accesibilidad en el plano vertical.....

Existe prohibición de aparcamiento para el resto de vehiculos.....

Las intervenciones propuestas en este aparcamiento son la colocación de una señal vertical con el símbolo de prohibición de aparcamiento, así como su repintado, que permita proveerle de las dimensiones mínimas exigidas por la Ley.

Uds	Subtotal
* Colocación de señal vertical de prohibición de aparcamiento	1	147,72 €
* Repintado de límites de plaza de aparcamiento	1	63,31 €
Presupuesto total:		211,02 €

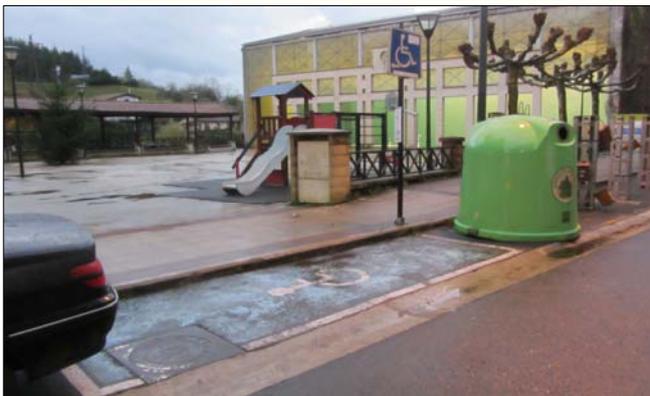
AR54**Transporte: APARCAMIENTOS RESERVADOS de BERGARA****OSINTXU****INFORMACION GENERAL DEL APARCAMIENTO RESERVADO**

Dirección: OsintxuMedidas:

Ancho - 1,90 mts
