# GUNE HISTORIKOA BIRGAITZEKO PLAN BEREZIA PLAN ESPECIAL DE REHABILITACION DEL CASCO HISTORICO

1. ALDAKETA / 1º MODIFICACION

*Behin Betiko Onespen Dokumentua / Documento de Aprobación Definitiva*

Errekalde Jauregia/ Palacio Rekalde\_ Juan Irazabal Pasalekua 01

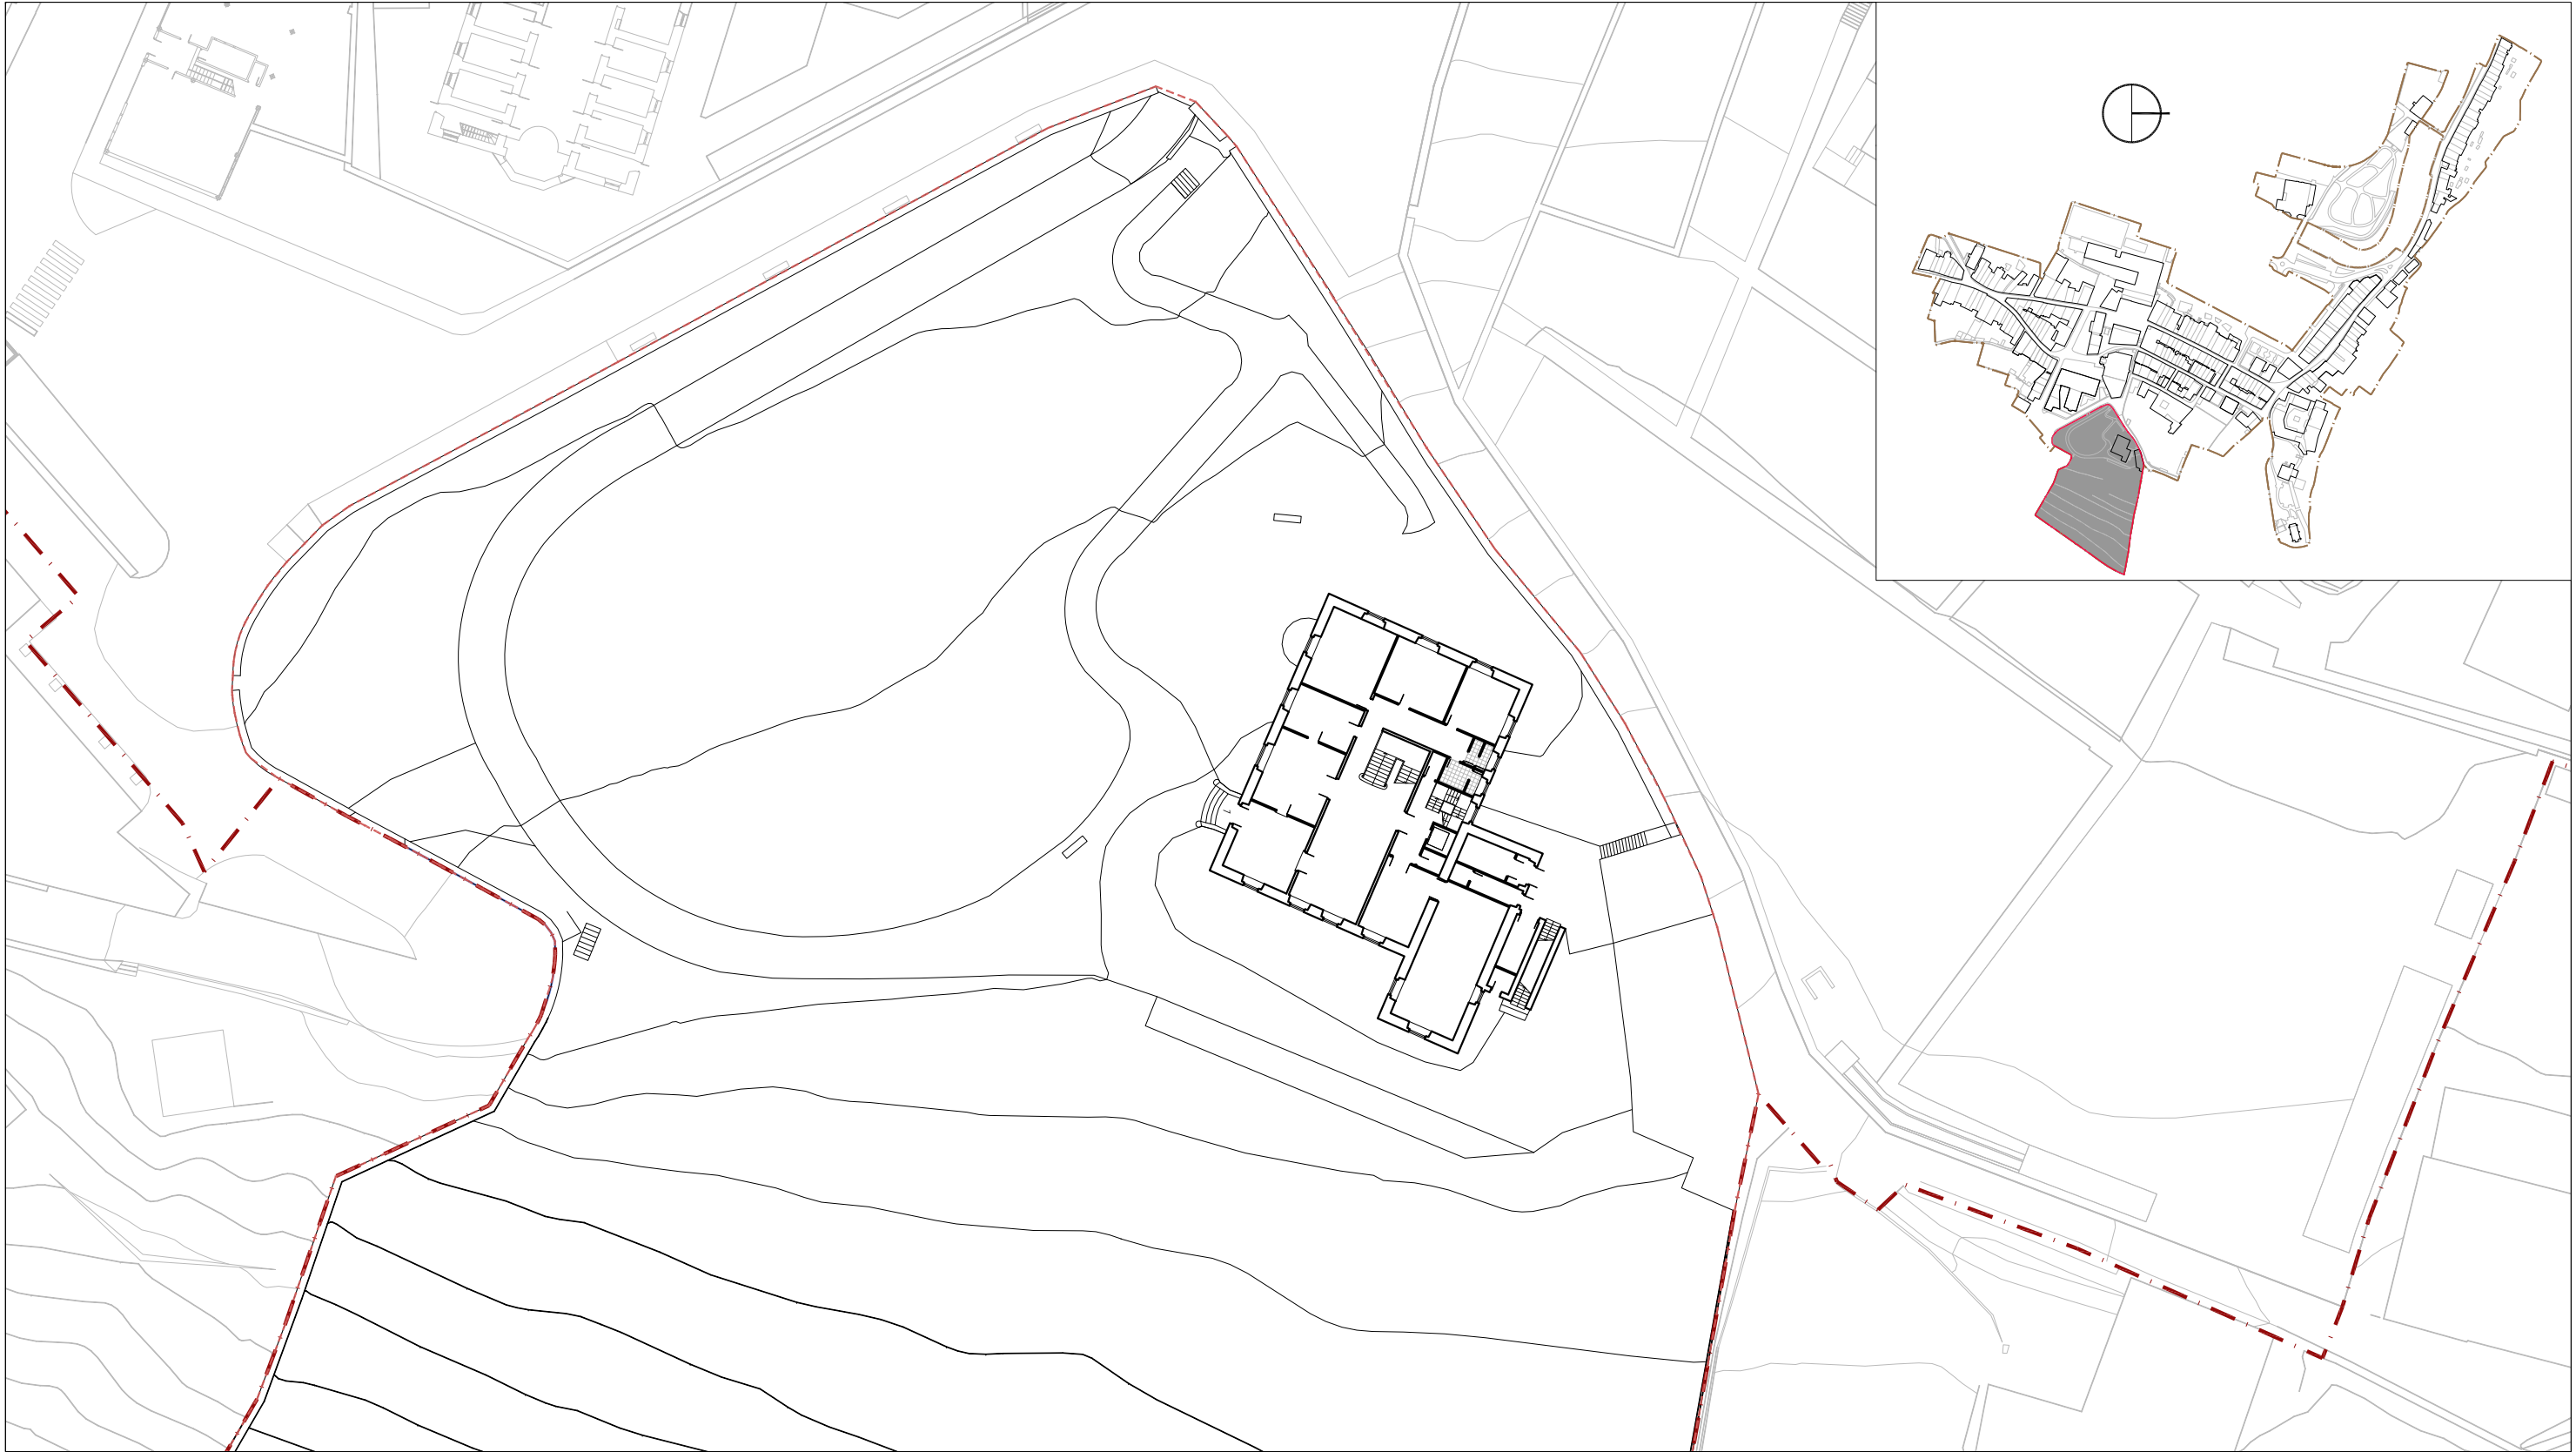
CH-01

Informazioa  
Información  
Oin-plano orokorra: beheko solairua  
Planta general: planta baja

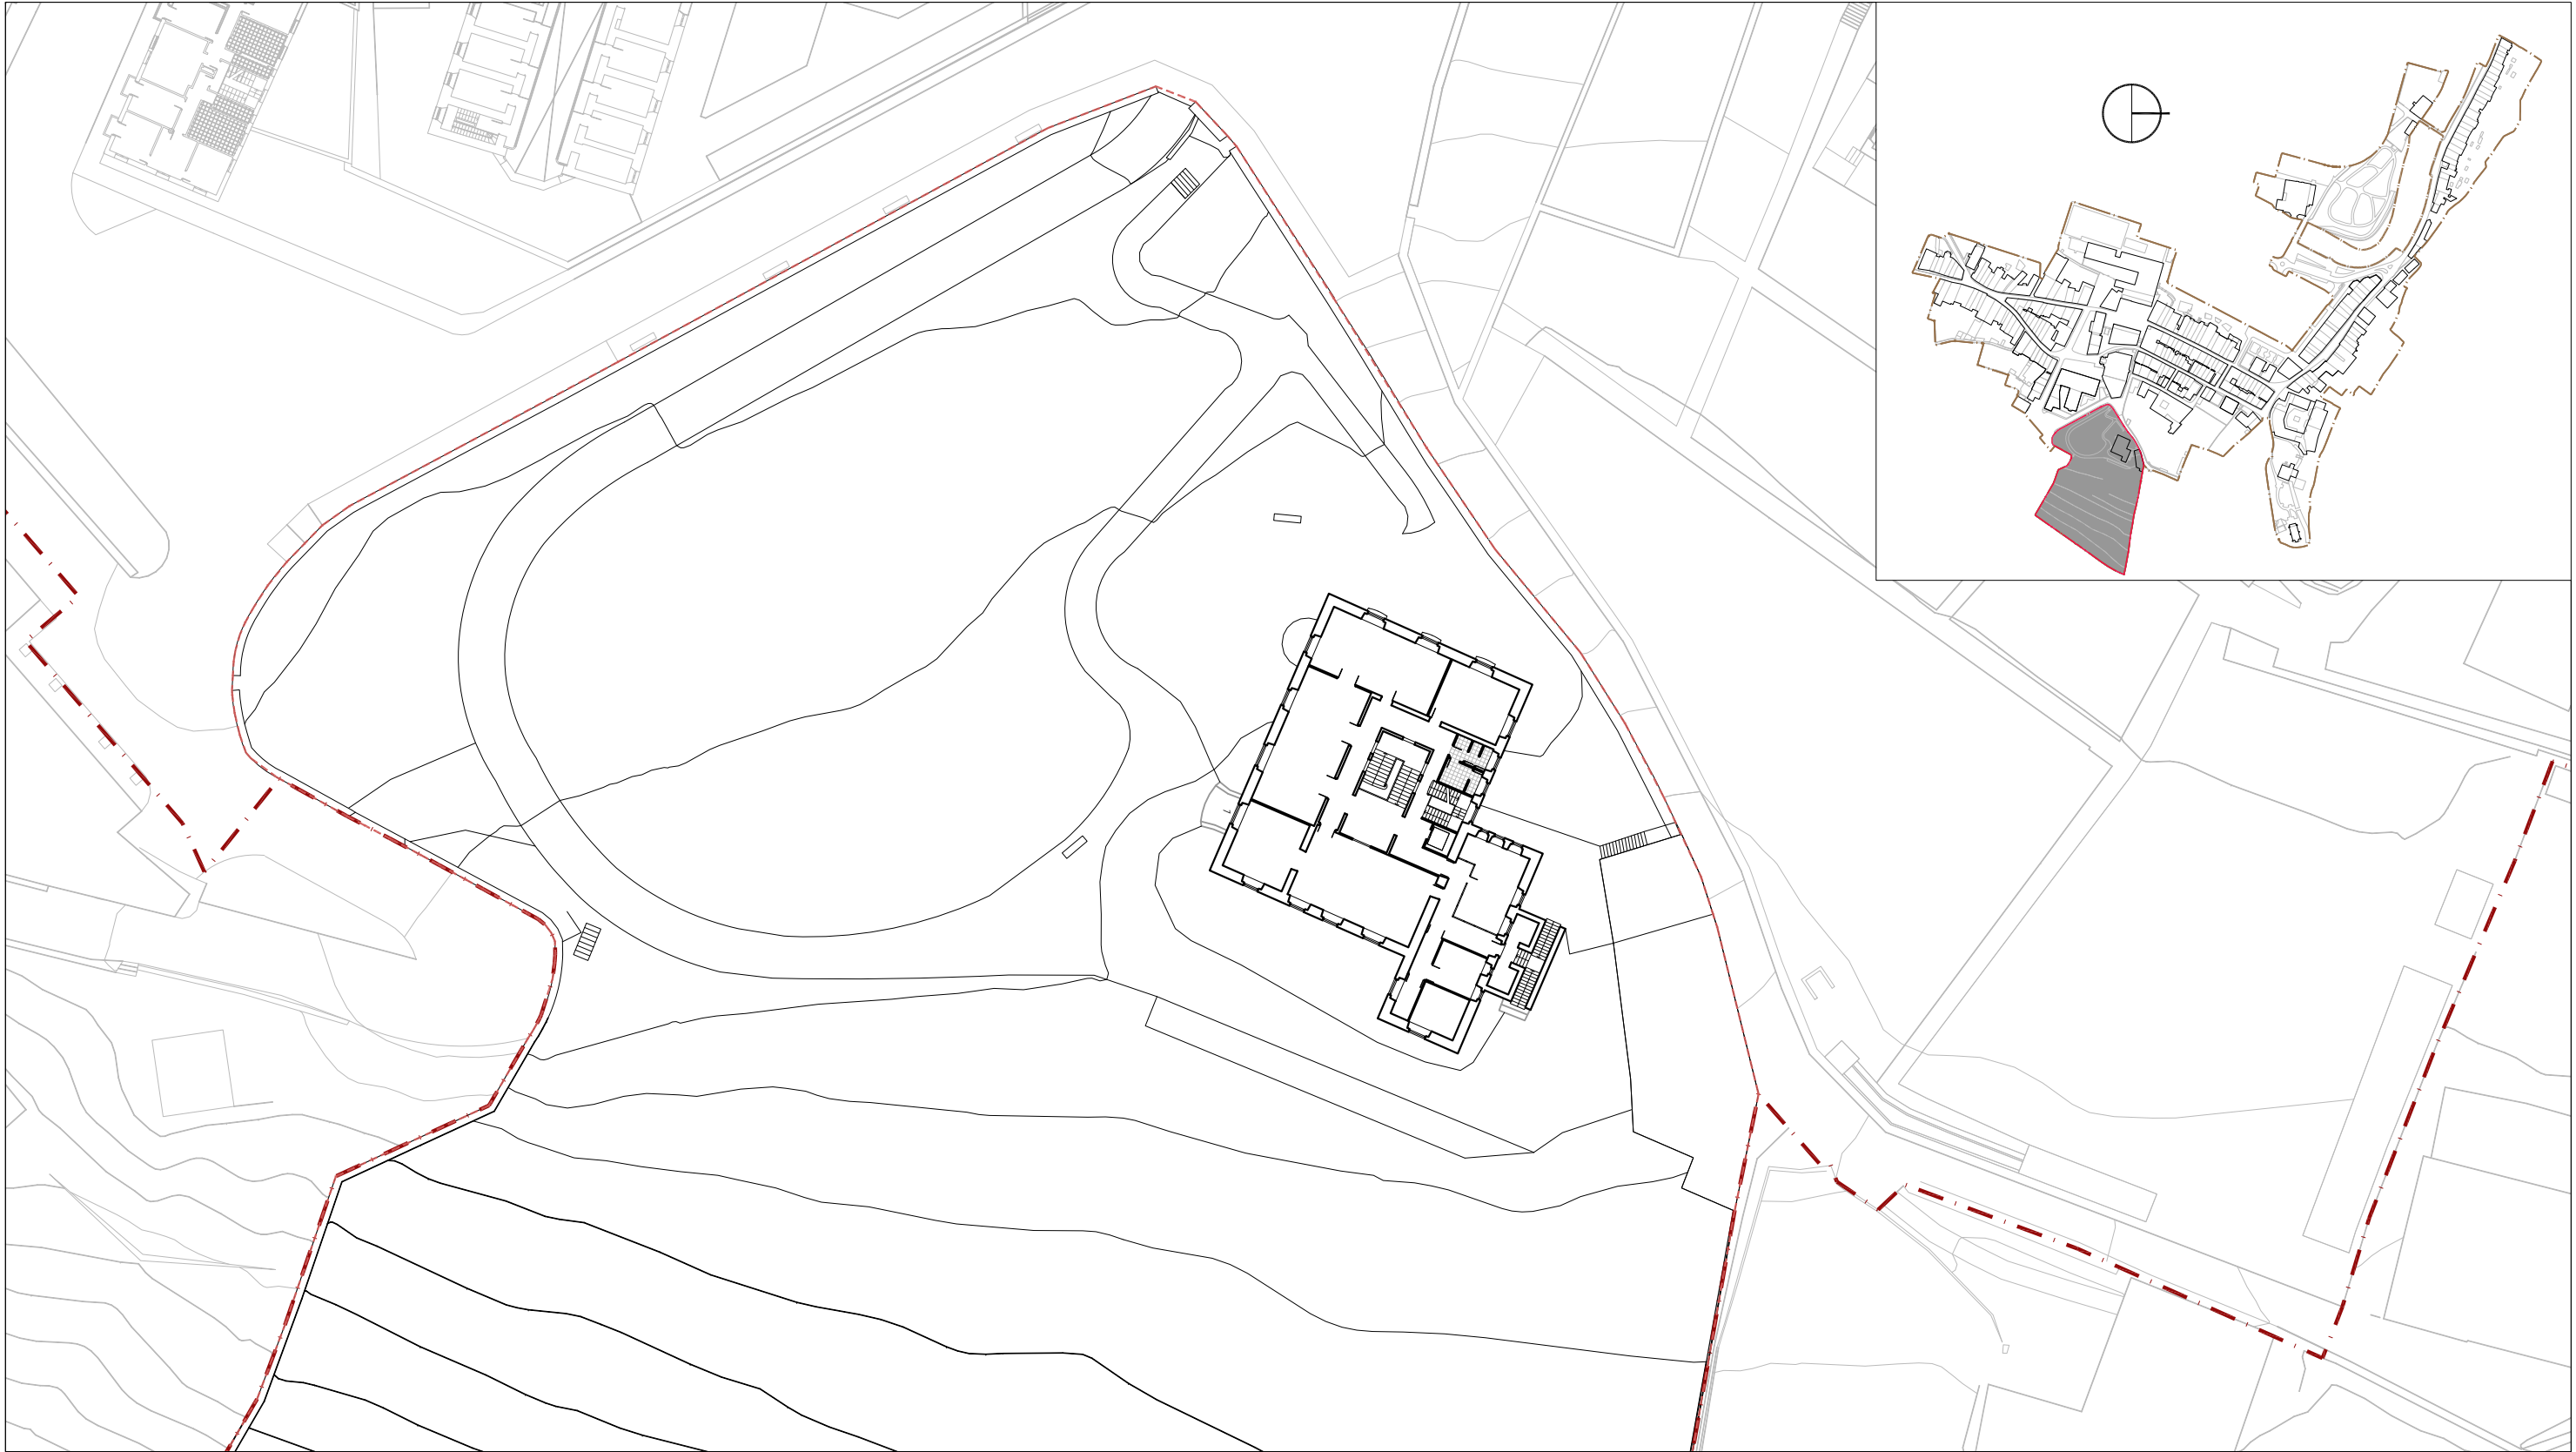
CH-01

Informazioa  
Información  
Oin-plano orokorra: oin-planoa  
Planta general: planta tipo

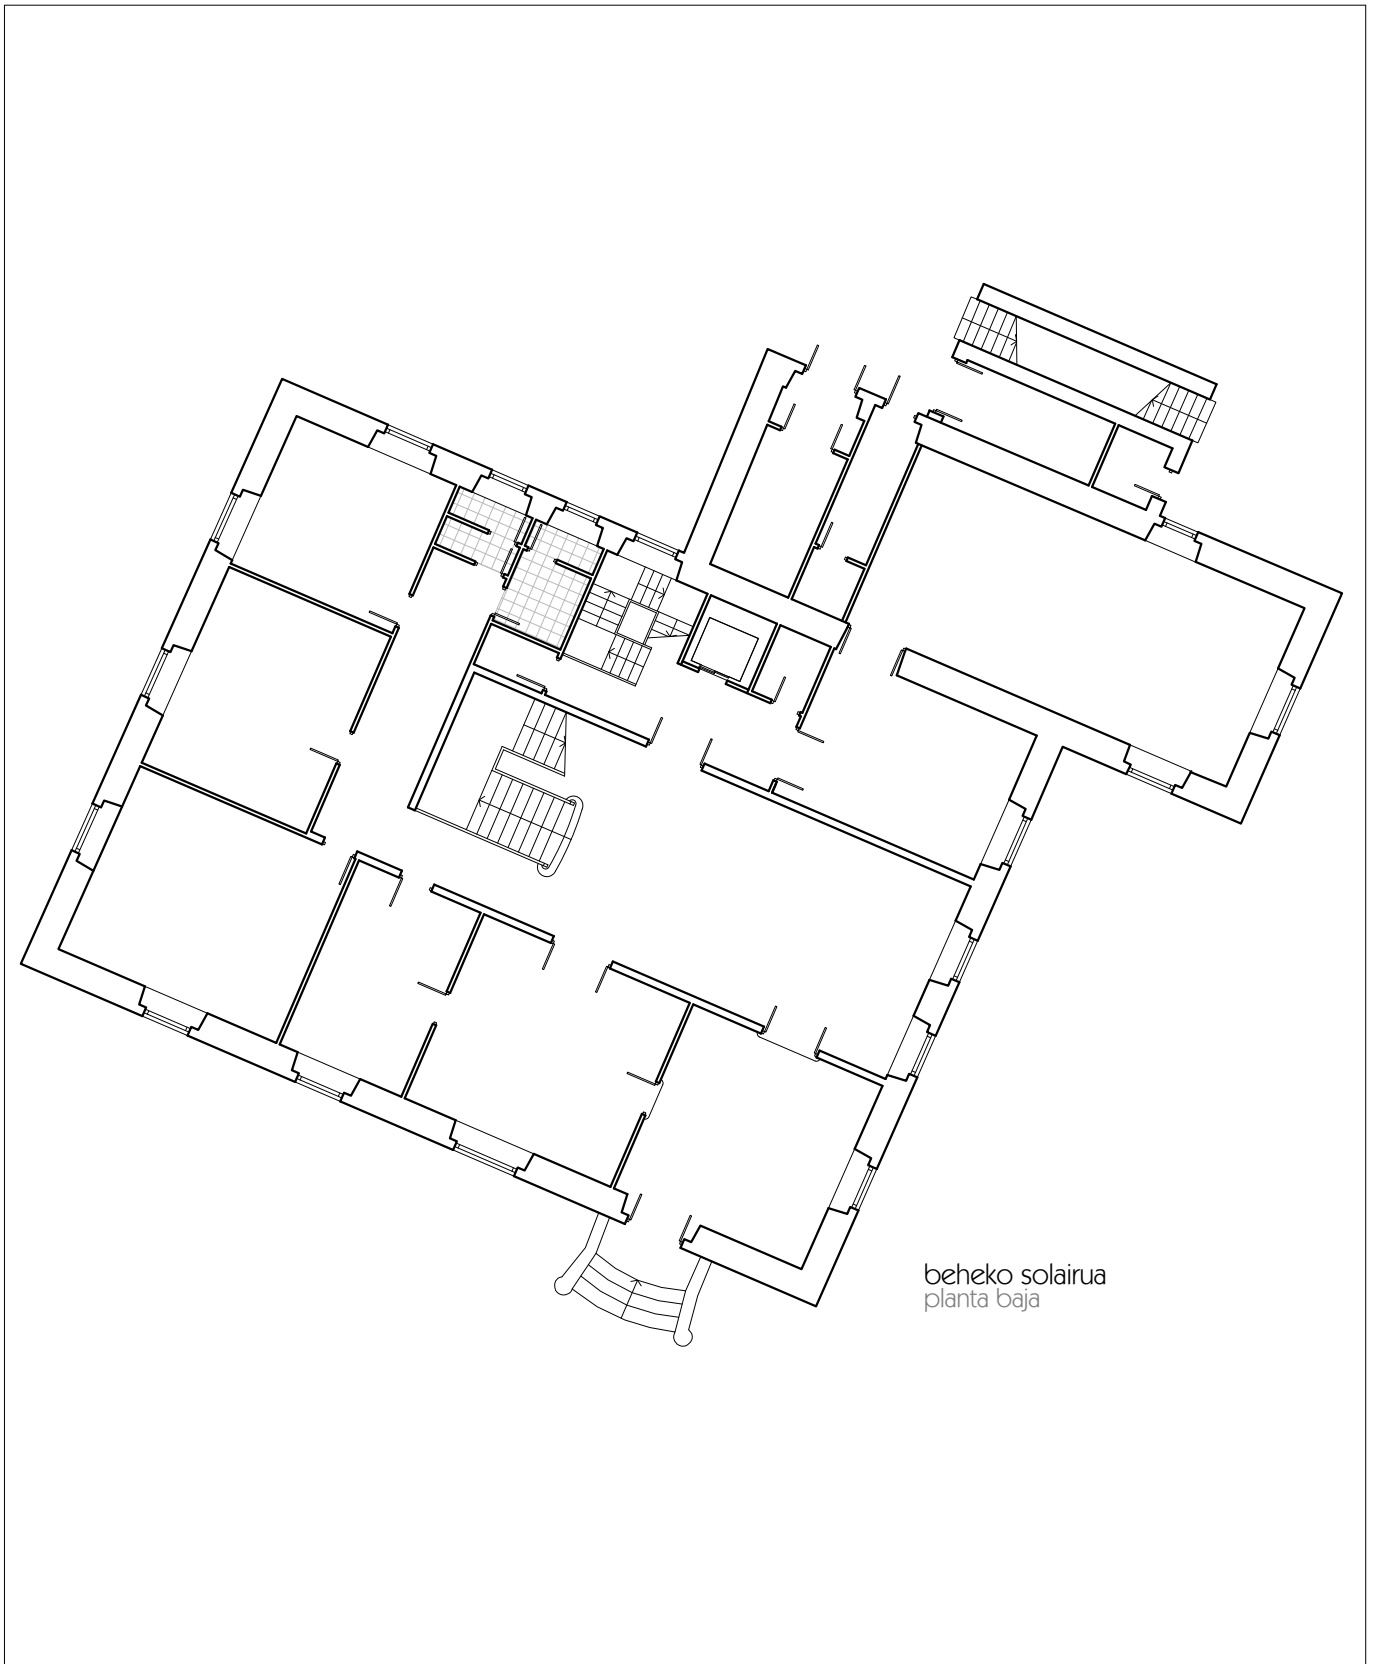
CH-01

beheko solairua  
planta baja

Oin-planoak  
Plantas

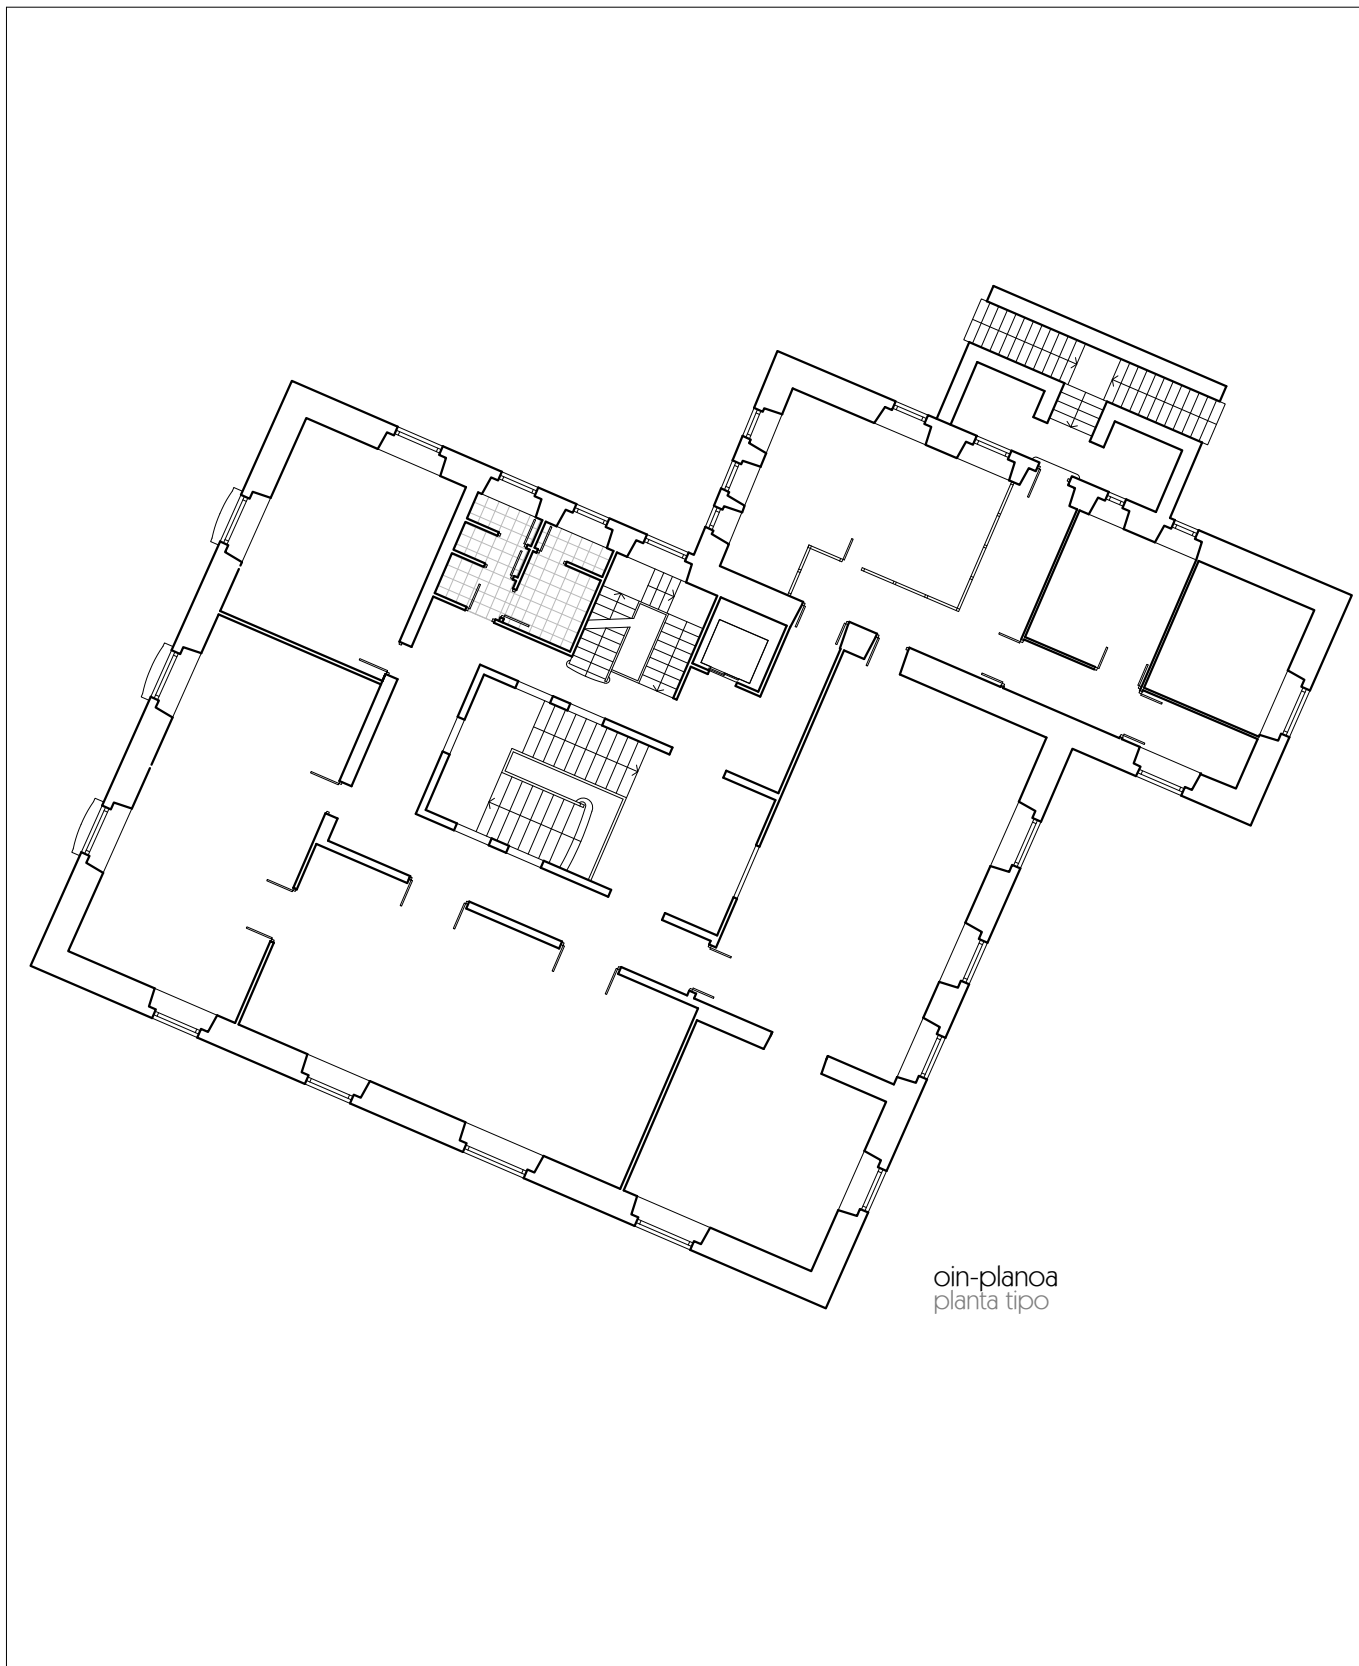
CH-01

Oin-planoak  
Plantas

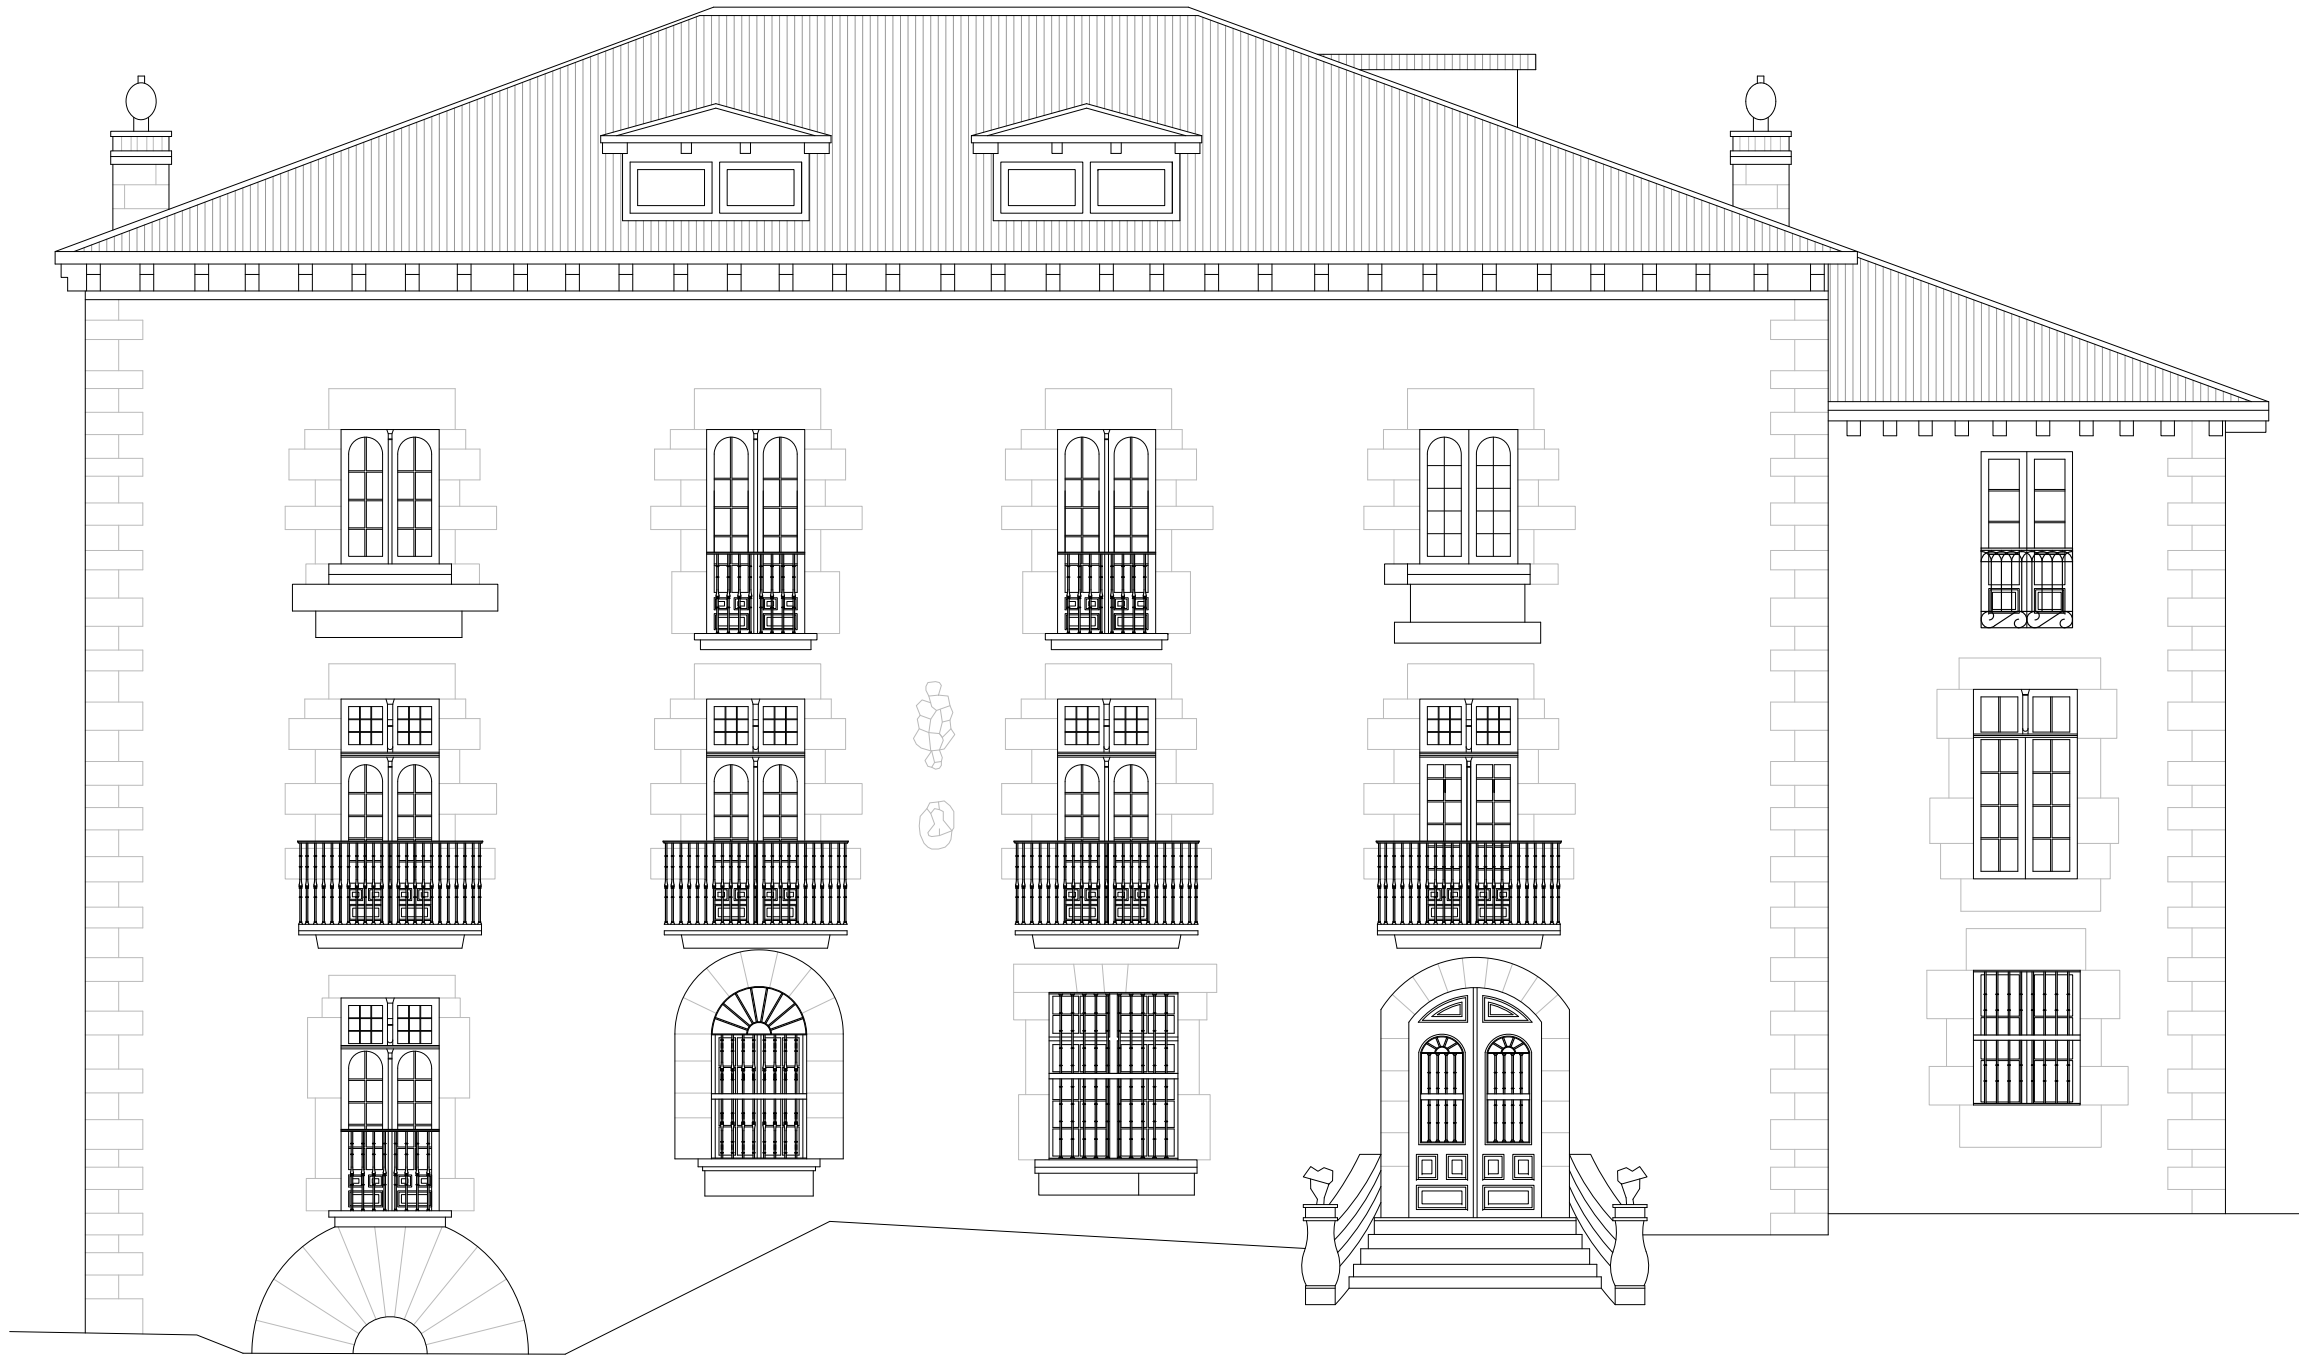
Hegoaldeko altxaera  
alzado Sur

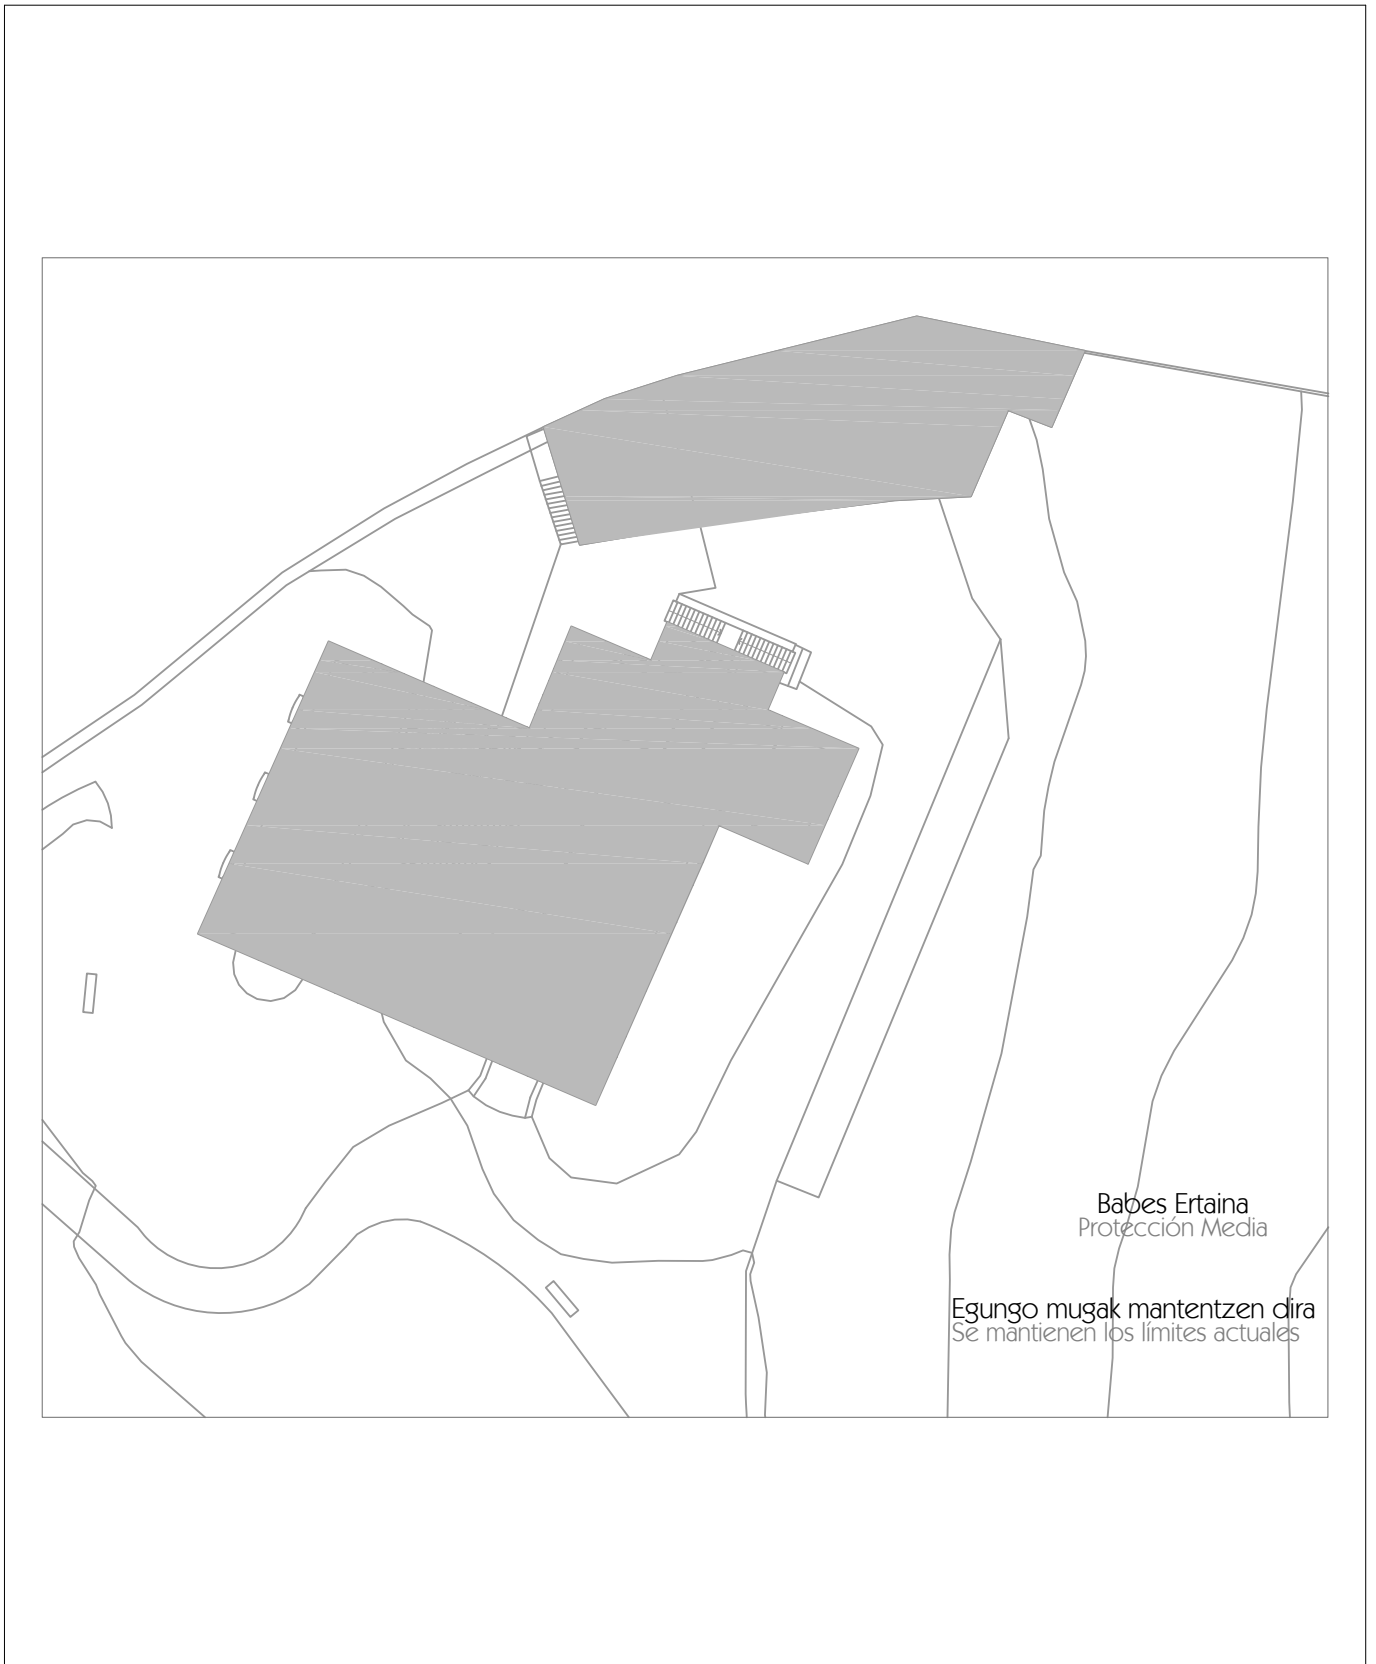
CH-01

Proposamena  
Propuesta  
Oinak eta altxaerak  
Plantas y alzados

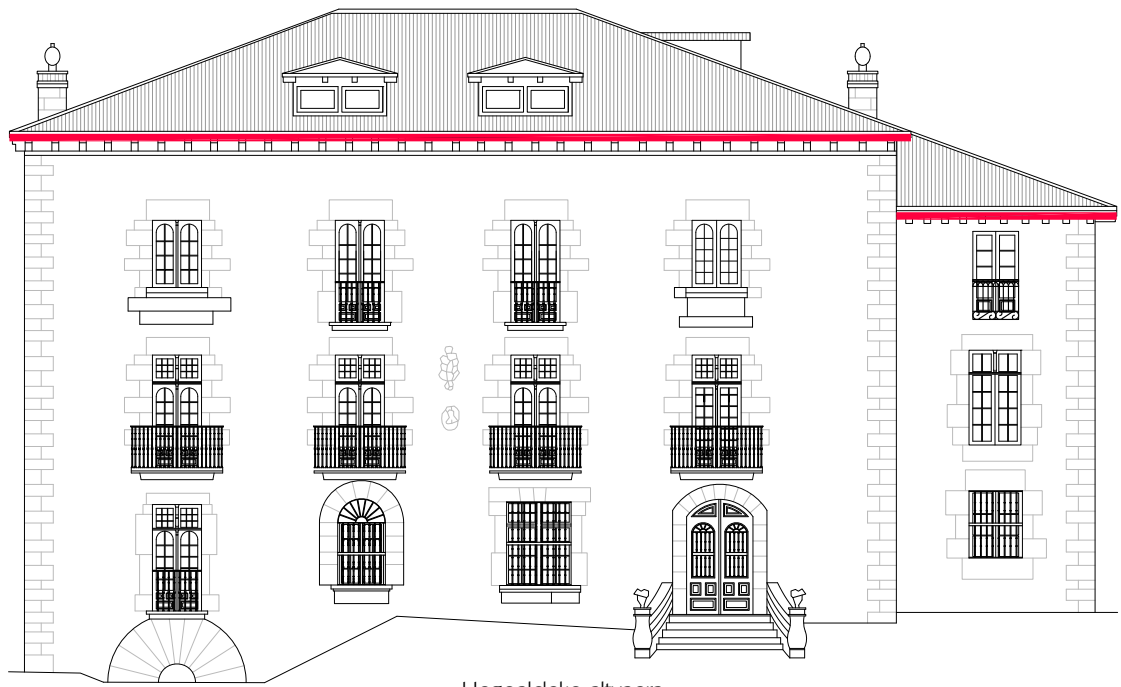
CH-01

Hegoaldeko altxaera  
alzado Sur

Babes Ertaina  
Protec. Media

— Egungo teilatu-hegalak mantentzen dira  
Se mantienen los aleros actuales
