GUNE HISTORIKOA BIRGAITZEKO PLAN BEREZIA PLAN ESPECIAL DE REHABILITACION DEL CASCO HISTORICO

1. ALDAKETA / 1º MODIFICACION

Behin Betiko Onespen Dokumentua / Documento de Aprobación Definitiva

ERAIKUNTZA UNITATEA

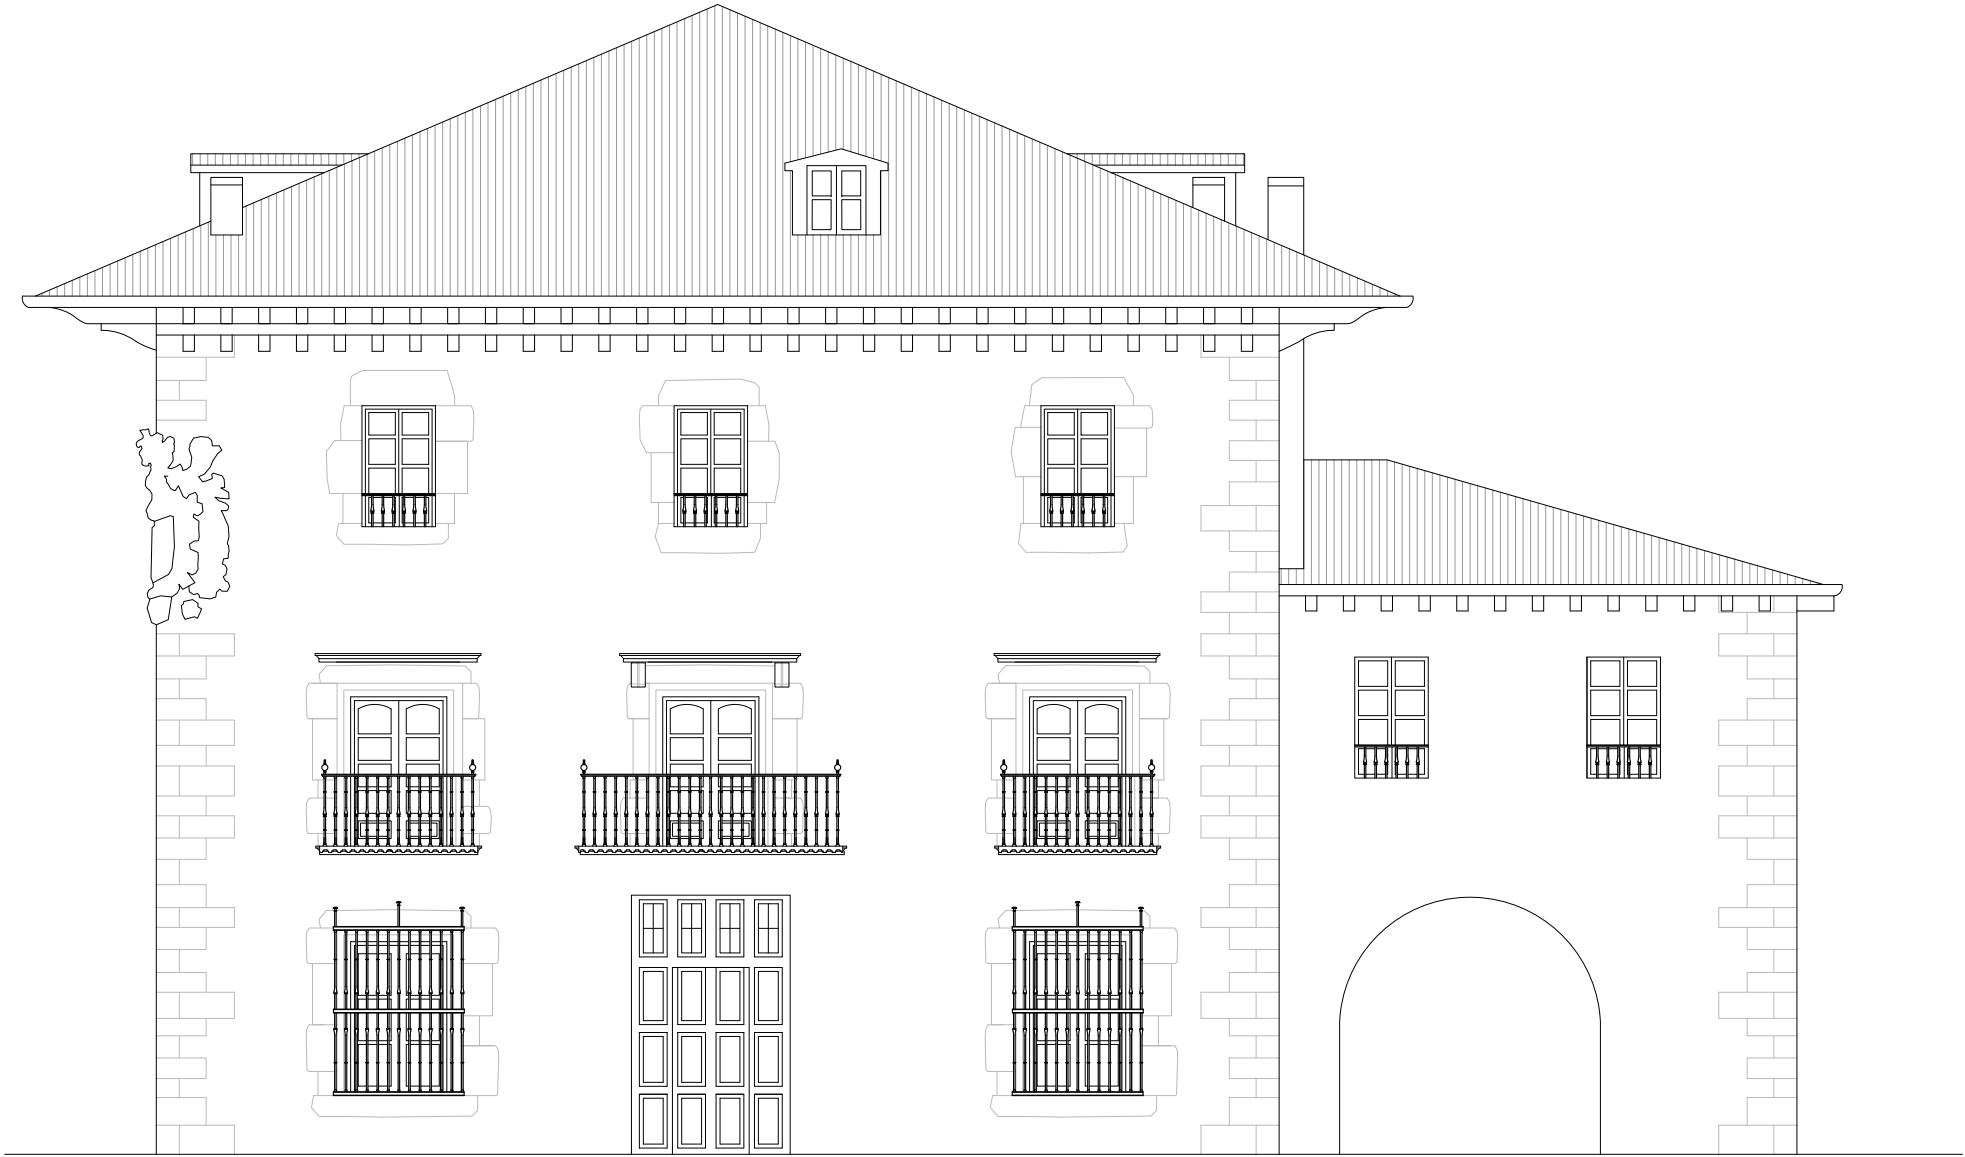
Ekialdeko altxaera
alzado Este

Altxaerak
Alzados

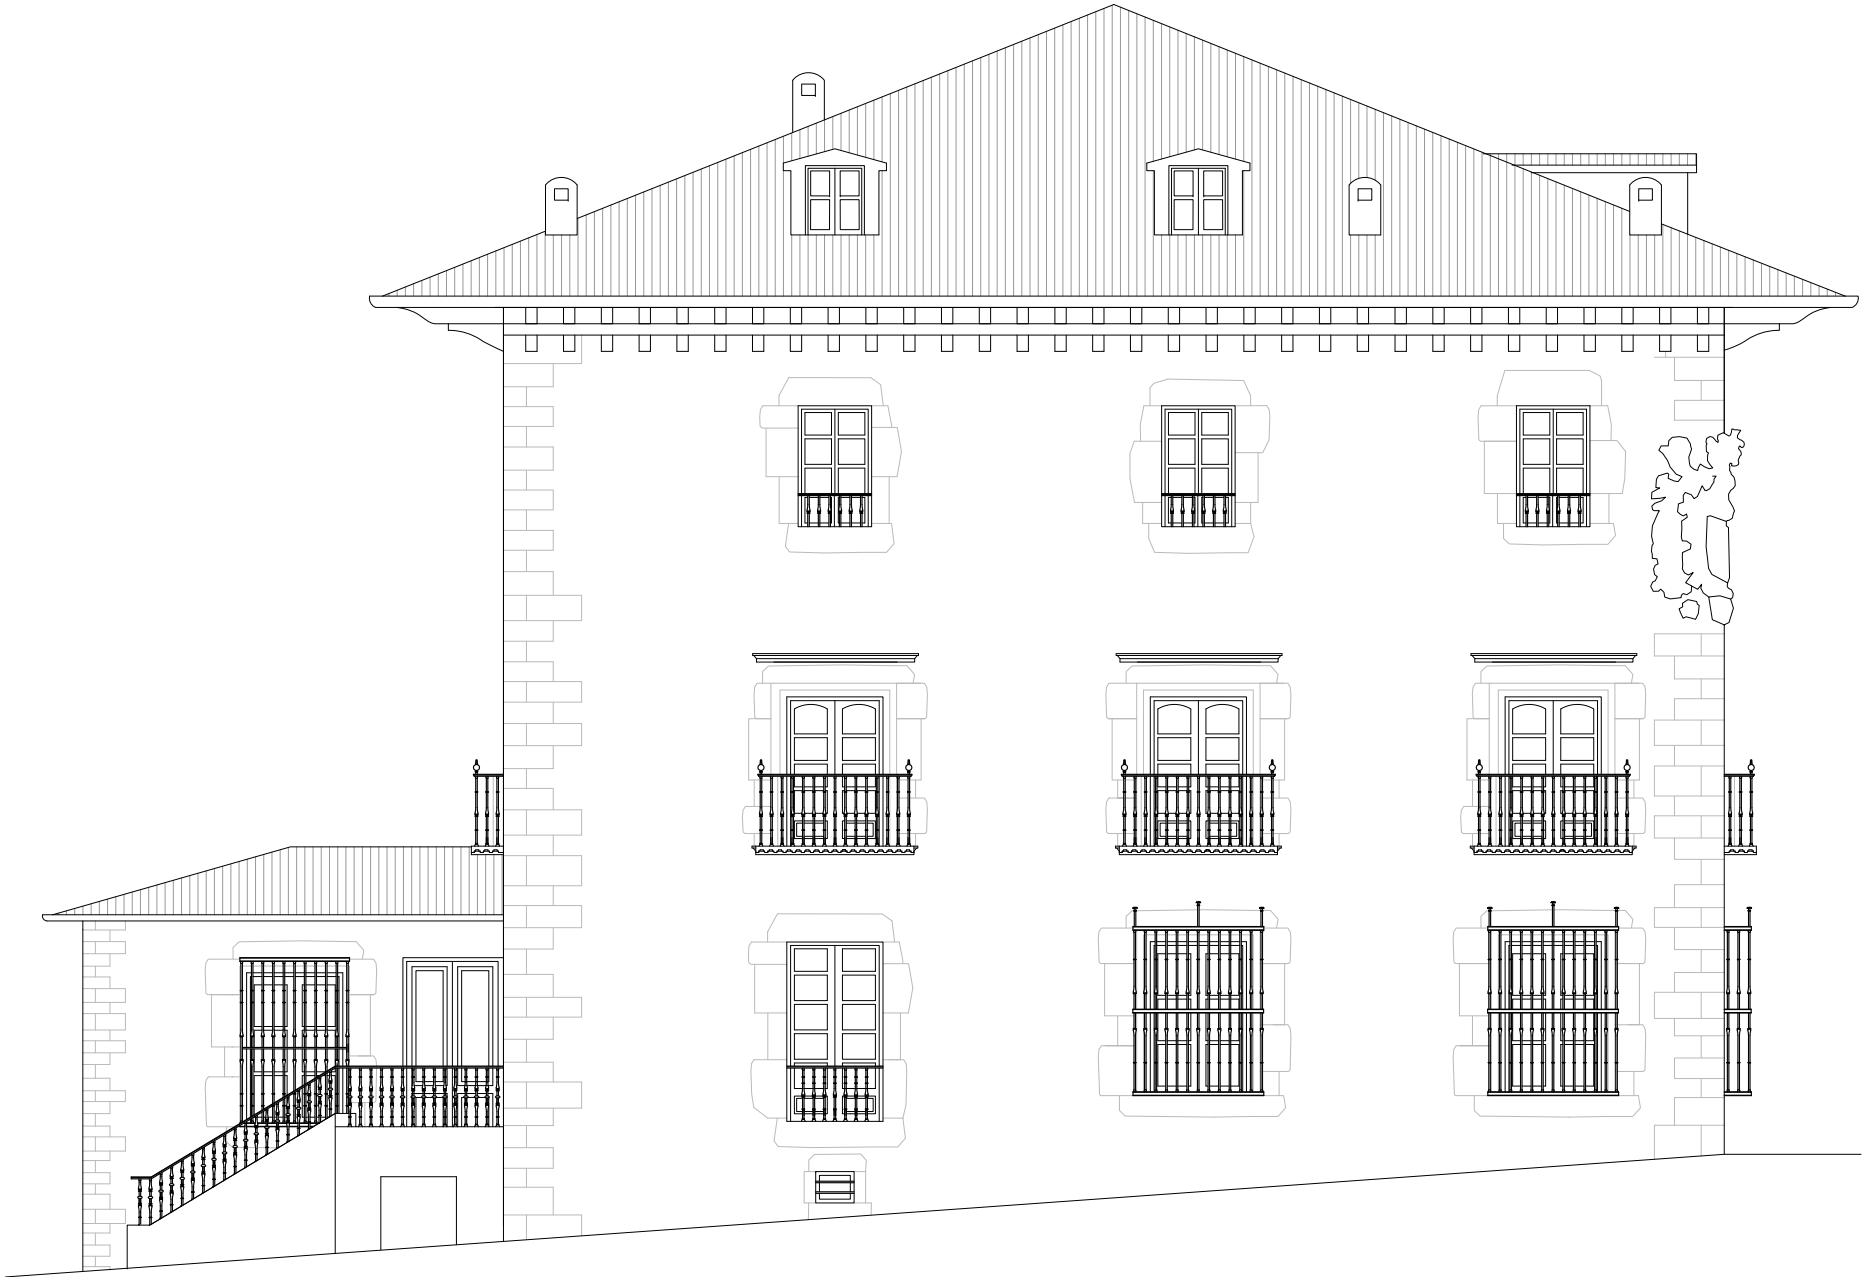
Hegoaldeko altxaera
alzado Sur

Altxaerak
Alzados

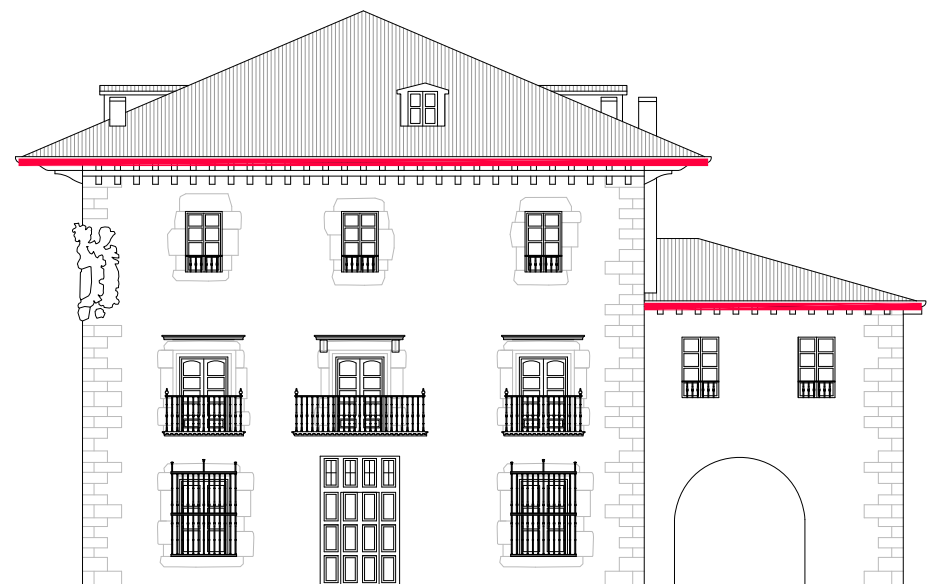
Ekialdeko altxaera
 alzado Este

Babes Berezia
 Protección Especial

— Egungo teilatu-hegalak mantentzen dira
 Se mantienen los aleros actuales

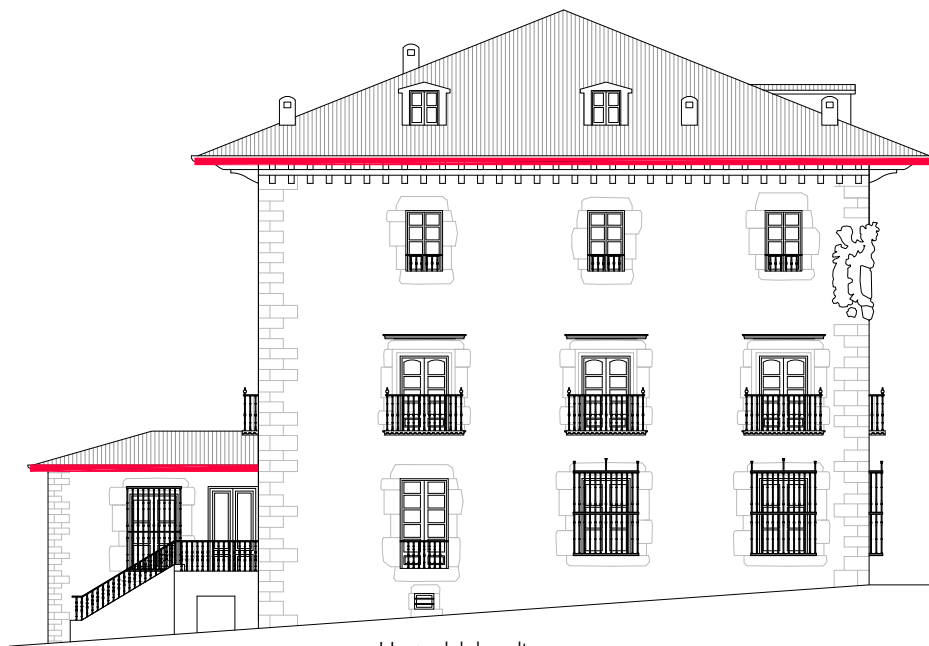
Hegoaldeko altxaera
alzado Sur

Babes Berezia
Protección Especial

— Egungo teilatu-hegalak mantentzen dira
Se mantienen los aleros actuales
